Commune : **LA ROCHE-POSAY**Rivière : **La Creuse****Angle maison après garage, rue de la cale****3** Repère(s) sur le site**GÉNÉRAL****Unité de gestion :** Vienne-Charente-Atlantique**Code :** 24VCA_PAO_S_141**Date de mise à jour :** 19/06/2024**Auteur :** SPC VCA

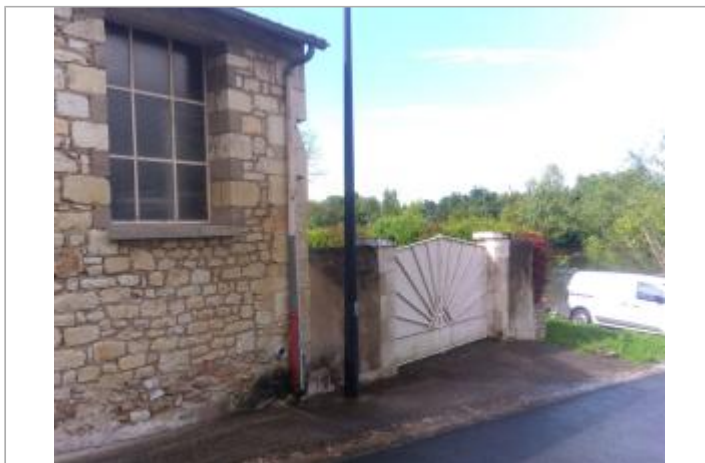
Vue du site - Auteur : SPC LACI

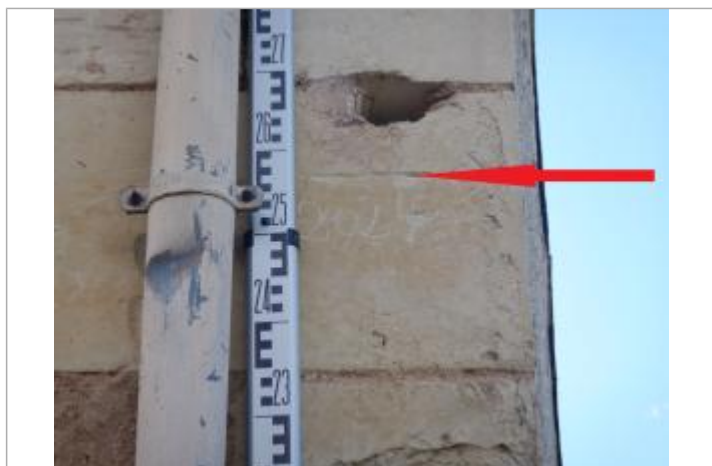
**31 mars 2024**Nature de l'inondation : **Débordement de cours d'eau**Altitude calculée de l'eau : **60.526 m**Nature du repère : **Marque gravée****GÉNÉRAL****Code :** 24VCA_PAO_R_141_1**Date de mise à jour :****Auteur :** SPC VCA

Vue du repère - Auteur : SPC LACI

MARQUE**Maximum de l'inondation :** Oui**Visibilité :** Oui**État du repère :** Moyen**Pérennité :** Longue**Repère calculé :** Non renseigné**PHEC :** Non renseigné**SOURCE DE REPÉRAGE : RELEVÉS DE LAISSES SUITE AUX CRUES SUR LE BASSIN DE LA VIENNE FIN MARS-DÉBUT AVRIL 2024 - 04/04/2024****Type de repérage :** Campagne de terrain post-inondation**Organisme(s) :** SPC Vienne - Charente - Atlantique**RELEVÉ POST-CRUE - 30/05/2024****Méthode :** GPS**Organisme :** SPC Loire-Allier-Cher-Indre**Commentaires sur le nivellement :** Précision nivellement : Bonne**Référence nivelée :** Autre type de référence**Description référence du repère :** niveau du sol**Système altimétrique :** NGF IGN 1969 (système normal)**Altitude de la référence (en m) :** 57.931 m**Différence entre le niveau d'eau et la référence (en m) :** 2.595 m**Altitude calculée de l'eau (en m) :** 60.526 m
