Commune : **REDON**Rivière : **La Vilaine****Pile de pont du viaduc routier****1** Repère(s) sur le site**GÉNÉRAL****Unité de gestion :** Vilaine-Côtiers Bretons**Code :** SPC\_35236\_017**Date de mise à jour :** 20/06/2024**Auteur :** SPC VCB

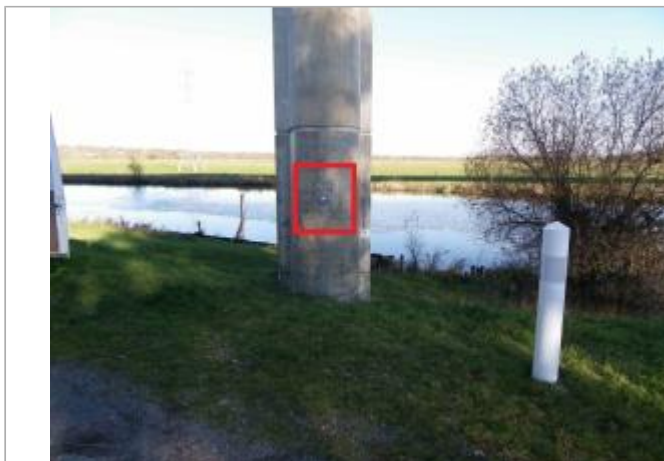
Pile du viaduc en 2010 avec repère

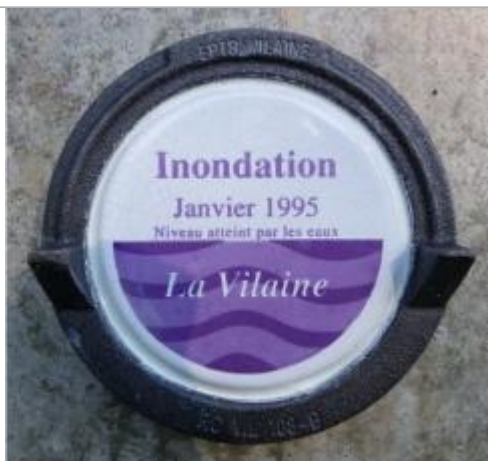
**MARQUE****Texte :** Inondation Janvier 1995 - Niveau atteint par les eaux - La Vilaine**Maximum de l'inondation :** Oui**Visibilité :** Oui**État du repère :** Disparu**PHEC :** Oui**Repère calculé :** Non**SOURCE DE REPÉRAGE :** EPTB VILAINE - 02/04/2001**Type de repérage :** Campagne de terrain post-inondation**REPÈRE NORMALISÉ DE LA CRUE DE JANVIER 1995****Méthode :** Non renseigné**Organisme :** GEOMEXPERT**Référence nivelée :** Marque d'inondation**Description référence du repère :** Repère normalisé de la crue de janvier 1995**Système altimétrique :** NGF IGN 1969 (système normal)**Altitude de la référence (en m) :** 6.240 m**Altitude calculée de l'eau (en m) :** 6.24 m

Repère normalisé de la crue de janvier 1995 lors de l'installation en 2010
