Commune : SAINT-MARTIN-DE-LA-LIEUE

Rivière : La Touques

**Haie de thuya, 1 rue Serge loiseau**

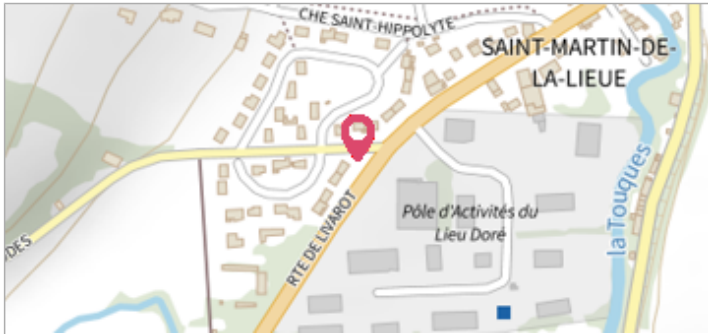
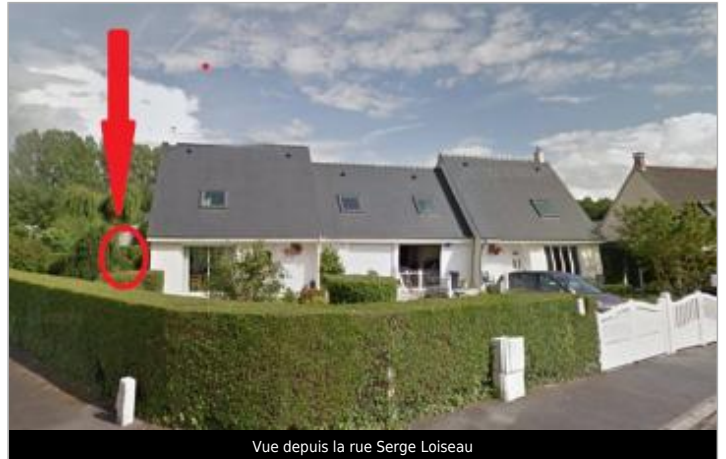
**Commentaires :** La haie se situe à l'arrière de la maison, en face la véranda, coté route de Livarot.  
Le cours d'eau à l'origine de l'inondation est La Martinière.

**12 Mai 2024**Nature de l'inondation : **Débordement de cours d'eau**Altitude calculée de l'eau : **56.75 m**Nature du repère : **Laisse d'inondation****Commentaires :** Laisse de crue à 133 cm/sol.**GÉNÉRAL****Code :** WEB\_R\_202406245453**Date de mise à jour :****Auteur :** SPC.SACN
