Commune : **SAINT-MARTIN-DE-LA-LIEUE**Rivière : **La Touques****Haie de thuya, 1 rue Serge loiseau****Commentaires** : La haie se situe à l'arrière de la maison, en face la véranda, coté route de Livarot.
Le cours d'eau à l'origine de l'inondation est La Martinière.**1** Repère(s) sur le site**GÉNÉRAL****Unité de gestion** : Seine aval-Côtiers Normands**Code** : WEB_S_202406244717 **Date de mise à jour** : 24/06/2024**Auteur** : SPC.SACN

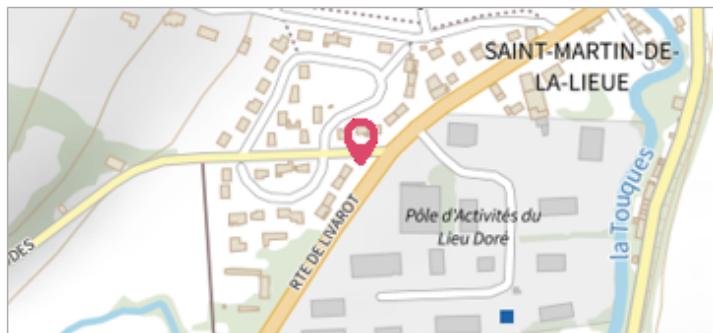
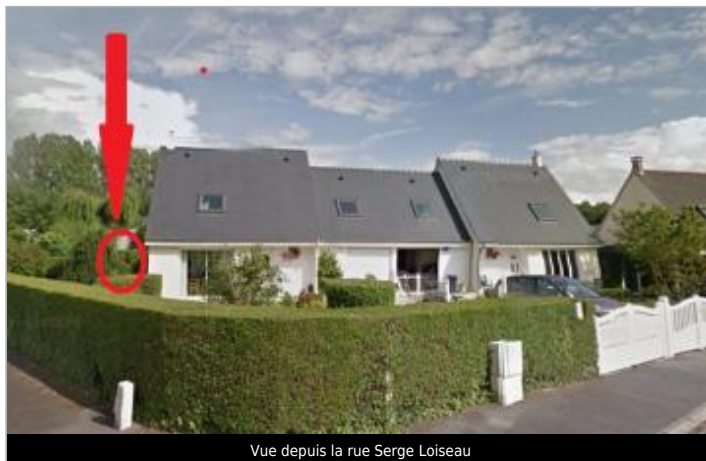
Nature de l'inondation : **Débordement de cours d'eau**Nature du repère : **Laisse d'inondation****Commentaires** : Laisse de crue à 133 cm/sol.**GÉNÉRAL****Code** : WEB_R_202406245453**Date de mise à jour** :**Auteur** : SPC.SACN

MARQUE**Maximum de l'inondation** : Oui**Visibilité** : Non**État du repère** : Moyen**Pérennité** : Moyenne**Repère calculé** : Non**PHEC** : Non renseigné**SOURCE DE REPÉRAGE : VISITE DE TERRAIN SPC SACN - 11/03/2020****Type de repérage** : Campagne de terrain post-inondation**Organisme(s)** : SPC Seine aval - Côtiers normands**NIVELLEMENT DU SPC/SACN. LE SPC N'EST PAS GÉOMÈTRE EXPERT, LES COTES SONT DONNÉES À TITRE INDICATIF. - 17/05/2024****Méthode** : GPS**Organisme** : SPC Seine aval - Côtiers normands**Commentaires sur le nivellement** : Précision instrument: +/- 2 cm.**Référence nivelée** : Autre type de référence**Description référence du repère** : Sol au pied de la haie.**Système altimétrique** : NGF IGN 1969 (système normal)**Altitude de la référence (en m)** : 55.520 m**Différence entre le niveau d'eau et la référence (en m)** : 1.230 m**Altitude calculée de l'eau (en m)** : 56.75 m
