Commune : SAINT-MARTIN-DE-LA-LIEUE

Rivière : La Touques

Paroit véranda, 1 rue Serge Loiseau.

GÉNÉRAL**Unité de gestion :** Seine aval-Côtièrs Normands**Code :** WEB_S_202406245841**Date de mise à jour :** 24/06/2024**Auteur :** SPC.SACN

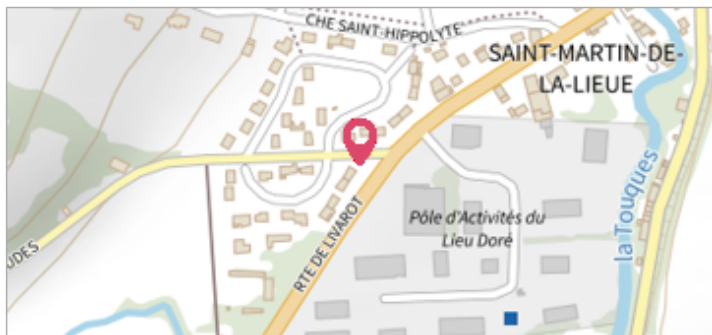
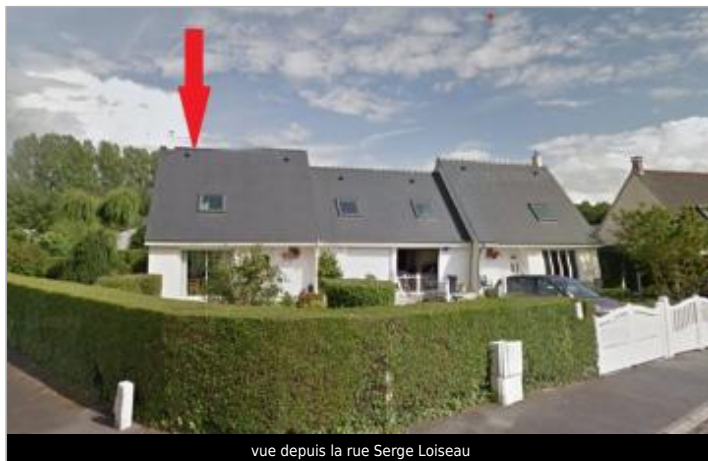
Commentaires : La véranda est à l'arrière du pavillon, et le site se situe à l'angle droit de la véranda (en lui faisant face).
Le cours d'eau à l'origine de l'inondation est La Martinière.

**12 Mai 2024**Nature de l'inondation : **Débordement de cours d'eau**Altitude calculée de l'eau : **56.79 m**Nature du repère : **Laisse d'inondation****Commentaires :** Laisse de crue à 92 cm/sol.**GÉNÉRAL****Code :** WEB_R_202406240233**Date de mise à jour :****Auteur :** SPC.SACN

MARQUE**Maximum de l'inondation :** Oui**Visibilité :** Non**État du repère :** Mauvais**Pérennité :** Aucune**Repère calculé :** Non**PHEC :** Non renseigné**SOURCE DE REPÉRAGE : VISITE DE TERRAIN SPC SACN - 11/03/2020****Type de repérage :** Campagne de terrain post-inondation**Organisme :** SPC Seine aval - Côtiers normands**NIVELLEMENT DU SPC/SACN. LE SPC N'EST PAS GÉOMÈTRE EXPERT, LES COTES SONT DONNÉES À TITRE INDICATIF. - 17/05/2024****Méthode :** GPS**Organisme :** SPC Seine aval - Côtiers normands**Commentaires sur le nivellement :** Précision instrument: +/- 2 cm.**Référence nivelée :** Autre type de référence**Description référence du repère :** sol au pied de la véranda**Système altimétrique :** NGF IGN 1969 (système normal)**Altitude de la référence (en m) :** 55.870 m**Différence entre le niveau d'eau et la référence (en m) :** 0.920 m**Altitude calculée de l'eau (en m) :** 56.79
