Commune : SAINT-MARTIN-DE-LA-LIEUE

Rivière : La Touques

Paroit véranda, 1 rue Serge Loiseau.

1 Repère(s) sur le site**GÉNÉRAL****Unité de gestion :** Seine aval-Côtièrs Normands**Code :** WEB_S_202406245841**Date de mise à jour :** 24/06/2024**Auteur :** SPC.SACN

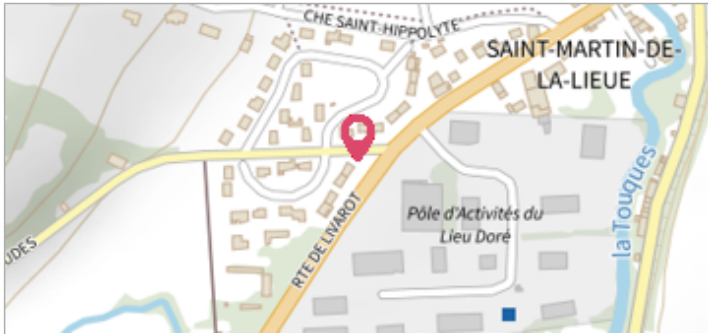
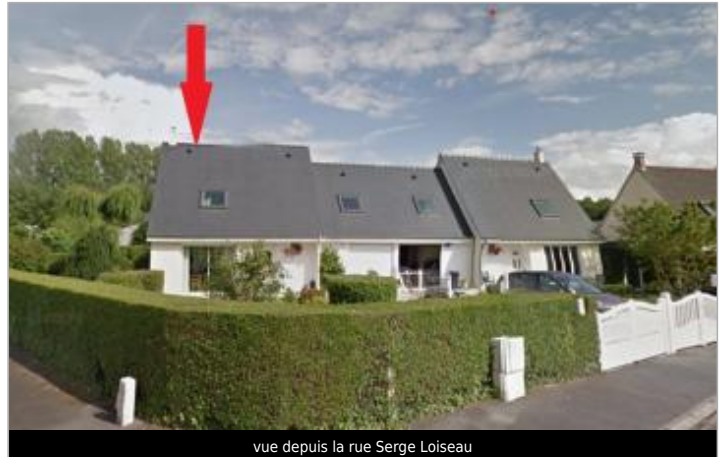
Commentaires : La véranda est à l'arrière du pavillon, et le site se situe à l'angle droit de la véranda (en lui faisant face).
Le cours d'eau à l'origine de l'inondation est La Martinière.

**12 Mai 2024**Nature de l'inondation : **Débordement de cours d'eau**Altitude calculée de l'eau : **56.79 m**Nature du repère : **Laisse d'inondation****Commentaires :** Laisse de crue à 92 cm/sol.**GÉNÉRAL****Code :** WEB_R_202406240233**Date de mise à jour :****Auteur :** SPC.SACN

MARQUE**Maximum de l'inondation :** Oui**Visibilité :** Non**État du repère :** Mauvais**Pérennité :** Aucune**Repère calculé :** Non**PHEC :** Non renseigné**SOURCE DE REPÉRAGE : VISITE DE TERRAIN SPC SACN - 11/03/2020****Type de repérage :** Campagne de terrain post-inondation**Organisme :** SPC Seine aval - Côtiers normands**NIVELLEMENT DU SPC/SACN. LE SPC N'EST PAS GÉOMÈTRE EXPERT, LES COTES SONT DONNÉES À TITRE INDICATIF. - 17/05/2024****Méthode :** GPS**Organisme :** SPC Seine aval - Côtiers normands**Commentaires sur le nivellement :** Précision instrument: +/- 2 cm.**Référence nivelée :** Autre type de référence**Description référence du repère :** sol au pied de la véranda**Système altimétrique :** NGF IGN 1969 (système normal)**Altitude de la référence (en m) :** 55.870 m**Différence entre le niveau d'eau et la référence (en m) :** 0.920 m**Altitude calculée de l'eau (en m) :** 56.79 m
