Commune : **SAINT-MARTIN-DE-LA-LIEUE**Rivière : **La Touques****Sol de la prairie dans verger du 660 route de Livarot.**

1 Repère(s) sur le site**GÉNÉRAL****Unité de gestion :** Seine aval-Côtiers Normands**Code :** WEB_S_202406265038 **Date de mise à jour :** 26/06/2024**Auteur :** SPC.SACN

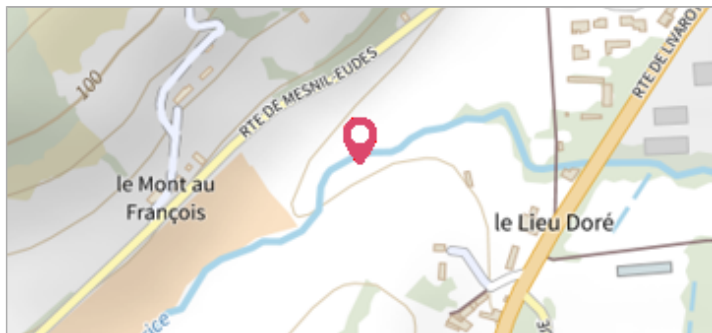
Commentaires : Le site est situé au niveau du 4^{ème} pommier (en partant du bas du champs) de la 1^{ère} rangé d'arbre depuis la berge du ruisseau, il est entre le ruisseau et le pommier, à 320 cm du pommier.
Le cours d'eau à l'origine de l'inondation est La Martinière.

Nature de l'inondation : **Débordement de cours d'eau**Nature du repère : **Laisse d'inondation****Commentaires :** Laisse de crue au sol, à 320 cm du 4^{ème} pommier en partant du bas du verger, de la 1^{ère} rangé à proximité du ruisseau.**GÉNÉRAL****Code :** WEB_R_202406265609**Date de mise à jour :** 26/06/2024**Auteur :** SPC.SACN**MARQUE****Maximum de l'inondation :** Oui**Visibilité :** Non**État du repère :** Mauvais**Pérennité :** Aucune**Repère calculé :** Non**PHEC :** Non renseigné**SOURCE DE REPÉRAGE : VISITE DE TERRAIN SPC SACN - 11/03/2020****Type de repérage :** Campagne de terrain post-inondation**Organisme(s) :** SPC Seine aval - Côtiers normands**NIVELLEMENT DU SPC/SACN. LE SPC N'EST PAS GÉOMÈTRE EXPERT, LES COTES SONT DONNÉES À TITRE INDICATIF. - 17/05/2024****Méthode :** GPS**Organisme :** SPC Seine aval - Côtiers normands**Commentaires sur le nivellement :** Précision instrument: +/- 3 cm**Référence nivelée :** Marque d'inondation**Système altimétrique :** NGF IGN 1969 (système normal)**Altitude de la référence (en m) :** 59.130 m**Altitude calculée de l'eau (en m) :** 59.13 m
