Commune : **SAINT-MARTIN-DE-LA-LIEUE**Rivière : **La Touques****Paroi serre dans jardin, 660 route de livarot.****Commentaires** : Il s'agit d'une paroi en plastique d'une serre potagère, située sur la droite de la maison (en faisant face à la maison).

GÉNÉRAL**Unité de gestion** : Seine aval-Côtiers Normands**Code** : WEB_S_202406275037 **Date de mise à jour** : 27/06/2024**Auteur** : SPC.SACN

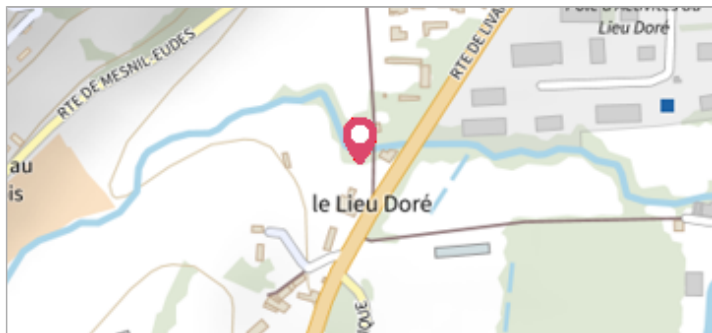
**12 mai 2024**Nature de l'inondation : **Débordement de cours d'eau**Altitude calculée de l'eau : **57.645 m**Nature du repère : **Laisse d'inondation****Commentaires** : Laisse de crue à 9.5 cm/margelle sous le pot de fleurs.**GÉNÉRAL****Code** : WEB_R_202406275459**Date de mise à jour** :**Auteur** : SPC.SACN
