Commune : **SAINT-MARTIN-DE-LA-LIEUE**Rivière : **La Touques****Meuble rangement garage, 100 route de Livarot.**

1 Repère(s) sur le site**GÉNÉRAL****Unité de gestion :** Seine aval-Côtiers Normands**Code :** WEB_S_202406271513**Date de mise à jour :** 27/06/2024**Auteur :** SPC.SACN

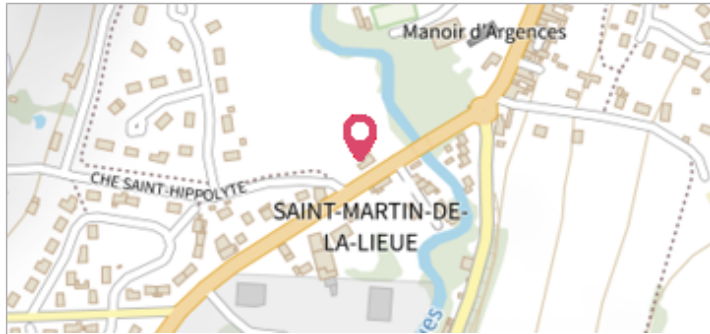
Commentaires : Laisse de crue à 28 cm/ sol du garage.
Impossible de capter le GPS dans garage, report de la laisse vers l'extérieur à l'aide d'un long niveau.
La laisse a été directement nivelé.

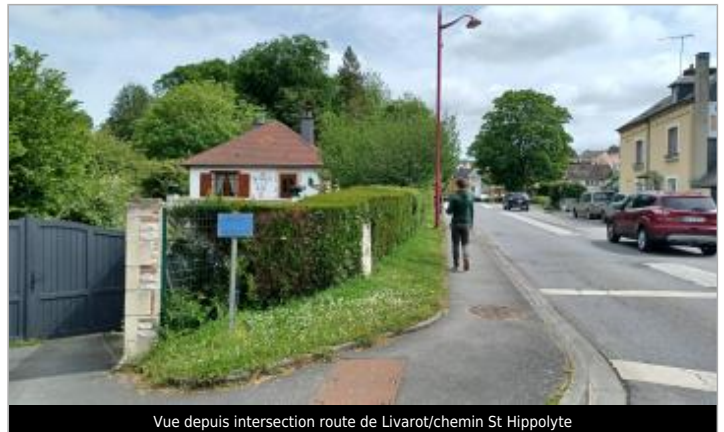
Commentaires : Le meuble de rangement se situe à l'entrée du garage, sur la gauche (en faisant face au garage).
Le cours d'eau à l'origine de l'inondation est La Martinière.

Vue depuis intersection route de Livarot/chemin St Hippolyte
