Commune : **SAINT-MARTIN-DE-LA-LIEUE**Rivière : **La Touques****Meuble rangement garage, 100 route de Livarot.**

1 Repère(s) sur le site**GÉNÉRAL****Unité de gestion :** Seine aval-Côtiers Normands**Code :** WEB_S_202406271513 **Date de mise à jour :** 27/06/2024**Auteur :** SPC.SACN

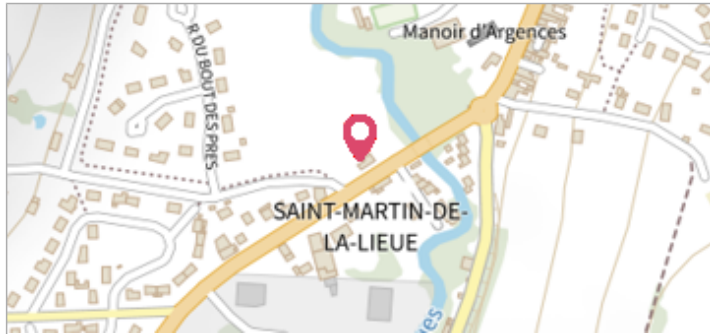
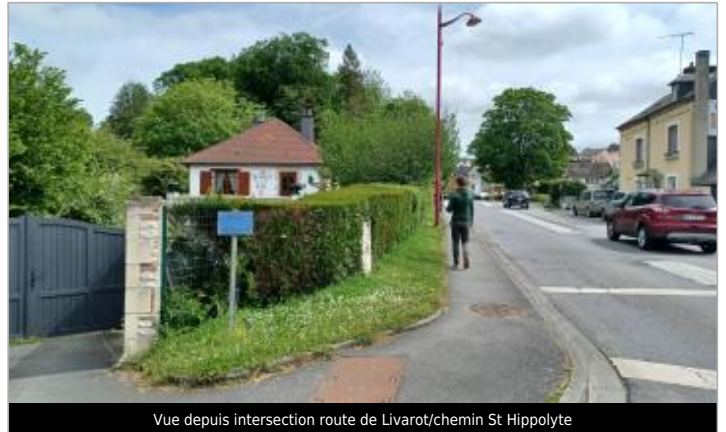
Commentaires : Le meuble de rangement se situe à l'entrée du garage, sur la gauche (en faisant face au garage).
Le cours d'eau à l'origine de l'inondation est La Martinière.

Vue depuis intersection route de Livarot/chemin St Hippolyte

Nature de l'inondation : **Débordement de cours d'eau**Altitude calculée de l'eau : **54.15 m**Nature du repère : **Laisse d'inondation****Commentaires :** Laisse de crue à 28 cm/ sol du garage.

Impossible de capter le GPS dans garage, report de la laisse vers l'extérieur à l'aide d'un long niveau.
