Commune : **SAINT-MARTIN-DE-LA-LIEUE**Rivière : **La Touques****Meuble rangement garage, 100 route de Livarot.**

1 Repère(s) sur le site**GÉNÉRAL****Unité de gestion :** Seine aval-Côtiers Normands**Code :** WEB_S_202406271513 **Date de mise à jour :** 27/06/2024**Auteur :** SPC.SACN

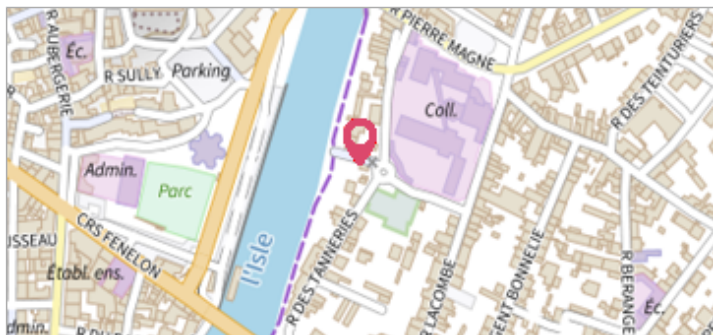
Nature de l'inondation : **Débordement de cours d'eau**Altitude calculée de l'eau : **54.15 m**Nature du repère : **Laisse d'inondation****Commentaires :** Laisse de crue à 28 cm/ sol du garage.

Impossible de capter le GPS dans garage, report de la laisse vers l'extérieur à l'aide d'un long niveau.

La laisse a été directement nivelé.
