Commune : **SAINT-MARTIN-DE-LA-LIEUE**Rivière : **La Touques****Meuble rangement garage, 100 route de Livarot.**

**1** Repère(s) sur le site**GÉNÉRAL****Unité de gestion :** Seine aval-Côtiers Normands**Code :** WEB\_S\_202406271513 **Date de mise à jour :** 27/06/2024**Auteur :** SPC.SACN

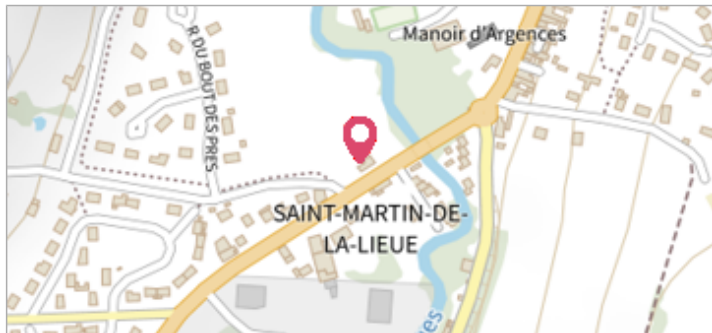
**Commentaires :** Le meuble de rangement se situe à l'entrée du garage, sur la gauche (en faisant face au garage).  
Le cours d'eau à l'origine de l'inondation est La Martinière.

Nature de l'inondation : **Débordement de cours d'eau**Nature du repère : **Laisse d'inondation****Commentaires :** Laisse de crue à 28 cm/ sol du garage.

Impossible de capter le GPS dans garage, report de la laisse vers l'extérieur à l'aide d'un long niveau.

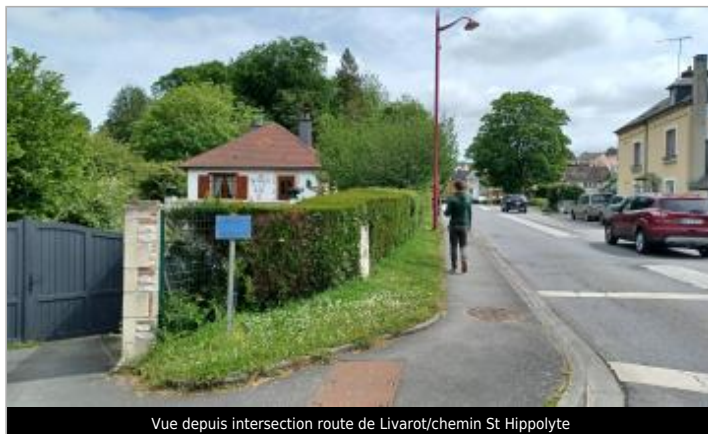
Vue depuis intersection route de Livarot/chemin St Hippolyte
