Commune : SAINT-MARTIN-DE-LA-LIEUE

Rivière : La Touques

**Clôture jardin, 100 route de livarot.****Commentaires** : La clôture est au fond du jardin, en berge de La Touques, derrière la maison.  
Le cours d'eau à l'origine de l'inondation est La Martinière.**1** Repère(s) sur le site**GÉNÉRAL****Unité de gestion** : Seine aval-Côtiers Normands**Code** : WEB\_S\_202406270952 **Date de mise à jour** : 27/06/2024**Auteur** : SPC.SACN

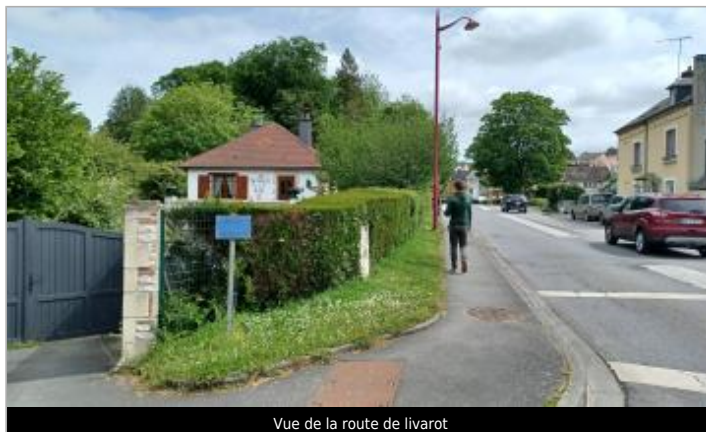
Vue de la route de livarot

Nature de l'inondation : **Débordement de cours d'eau**Nature du repère : **Laisse d'inondation****Commentaires** : Laisse de crue à 12 cm/poutre sous la clôture.**GÉNÉRAL****Code** : WEB\_R\_202406271552**Date de mise à jour** :**Auteur** : SPC.SACN
