Commune : **LAMBALLE-ARMOR** | Rivière : **Le Gouessant**

Trottoir devant le n°2 rue du Val

Unité de gestion : Vilaine-Côtiers Bretons
 Code : SPC_22093_013 Date de mise à jour : 27/06/2024
 Auteur : SPC VCB

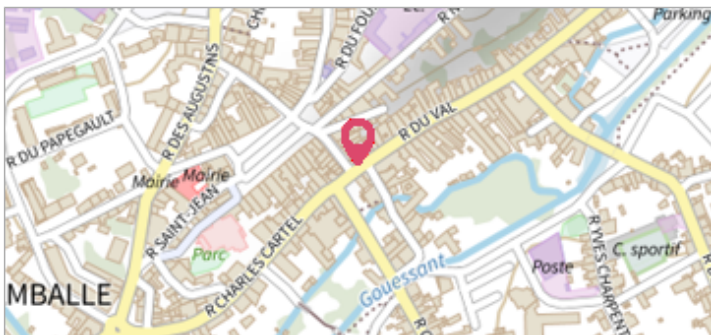
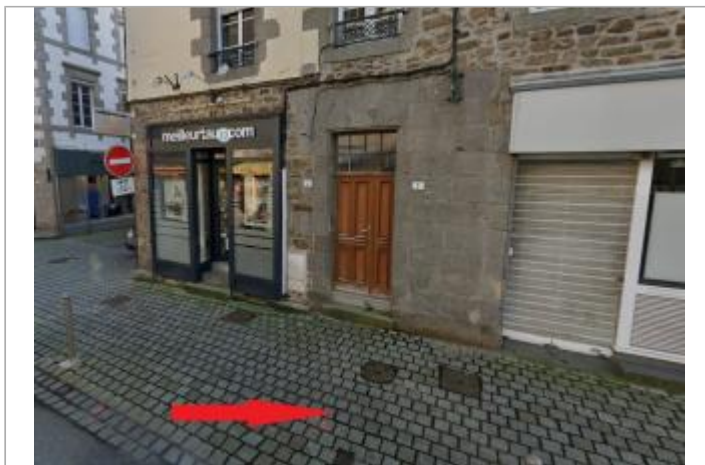
Commentaires sur le nivellement : Limite de l'inondation sur la chaussée en 2010. Depuis 2010, la chaussée a été rehaussée.
 Description référence du repère : Trottoir devant le n°2 rue du Val (ancienne chaussée en 2010)

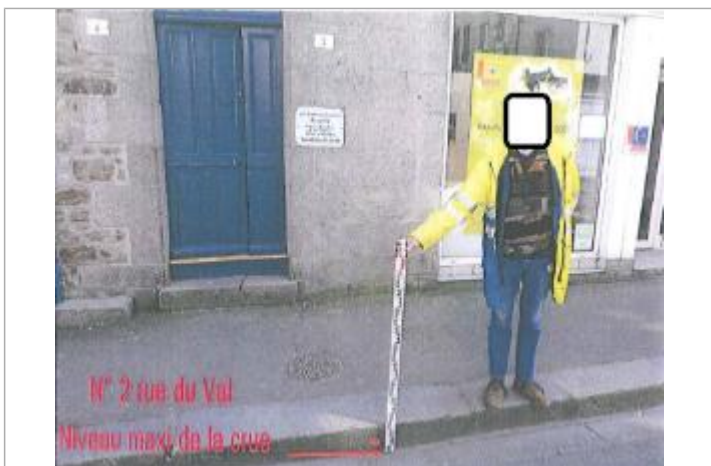
Limite de l'inondation sur la chaussée devant le n°2 rue du Val
