Commune : **SAINT-MARTIN-DE-LA-LIEUE**Rivière : **La Touques****Berge de La Touques, 120 impasse de l'atelier.****Commentaires** : Le site se situe sur les berges de La Touques, dans la cour des ateliers des services techniques de la mairie de Saint martin de la Lieue.**1** Repère(s) sur le site**GÉNÉRAL****Unité de gestion** : Seine aval-Côtiers Normands**Code** : WEB_S_202406282233 **Date de mise à jour** : 28/06/2024**Auteur** : SPC.SACN

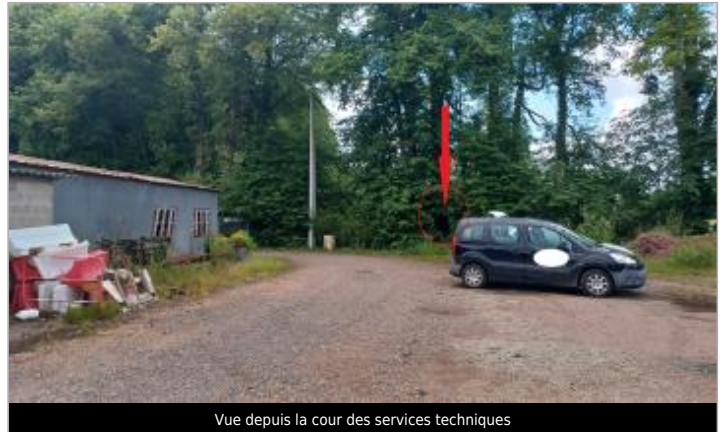
Vue depuis la cour des services techniques

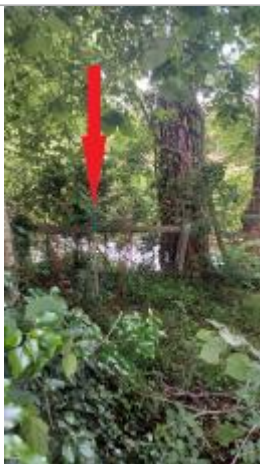
**12 mai 2024**Nature de l'inondation : **Débordement de cours d'eau**Altitude calculée de l'eau : **54.1 m**Nature du repère : **Marque peinture ou encre****Commentaires** : Laisse de crue au sol.
Piquet placé par le syndicat de la Touques.**GÉNÉRAL****Code** : WEB_R_202406283338**Date de mise à jour** :**Auteur** : SPC.SACN

Laisse de crue au sol
