Commune : **SAINT-MARTIN-DE-LA-LIEUE**Rivière : **La Touques****Berge de La Touques, 120 impasse de l'atelier.****Commentaires** : Le site se situe sur les berges de La Touques, dans la cour des ateliers des services techniques de la mairie de Saint martin de la Lieue.**1** Repère(s) sur le site**GÉNÉRAL****Unité de gestion** : Seine aval-Côtiers Normands**Code** : WEB_S_202406282233 **Date de mise à jour** : 28/06/2024**Auteur** : SPC.SACN

GÉOLOCALISATION**Coordonnées WGS84** : X: 0.21635205 / Y: 49.11167990**Coordonnées RGF93 (Lambert 93)** X: 496795.44 / Y: 6893789.39**Coordonnées RGF93 (ETRS89)** : X: 0.2163521 / Y: 49.1116799**Code Hydro**: I0-0200 **Rive de référence**: Droite**12 Mai 2024**

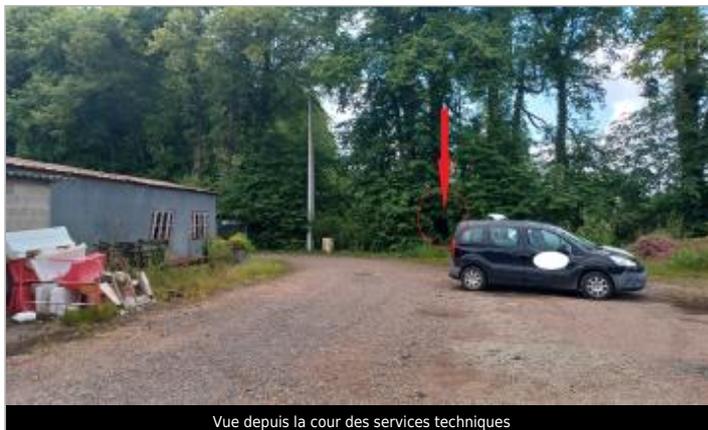
Vue depuis la cour des services techniques

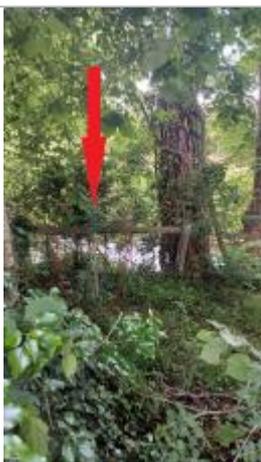
Nature de l'inondation : **Débordement de cours d'eau**Altitude calculée de l'eau : **54.1 m**Nature du repère : **Marque peinture ou encre****Commentaires** : Laisse de crue au sol.
Piquet placé par le syndicat de la Touques.**GÉNÉRAL****Code** : WEB_R_202406283338**Date de mise à jour** :**Auteur** : SPC.SACN

Laisse de crue au sol
