Commune : BERGERAC

**Bergerac #1**

Rivière : La Dordogne

**GÉNÉRAL****Unité de gestion :** Gironde-Adour-Dordogne**Code :** 24GAD\_DDT24\_S\_142**Date de mise à jour :** 28/06/2024**Auteur :** SPC GAD

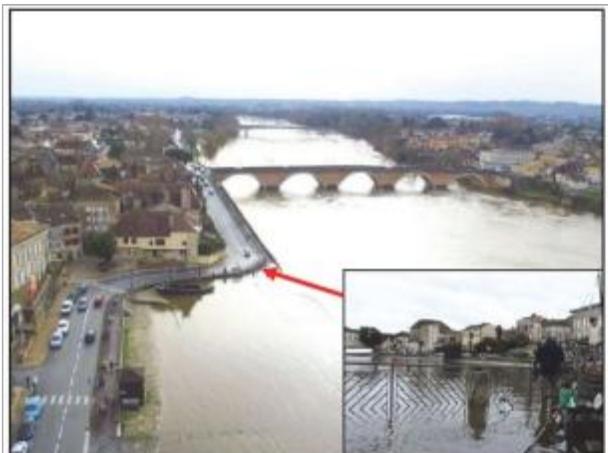
Photo du repère - Auteur : DHE

**6 Janvier 2018****Nature de l'inondation :** Débordement de cours d'eau**Altitude calculée de l'eau :** **22.57 m****Nature du repère :** Photographie**Commentaires :** Source : PPRI Bergeracois - DHE - Photo - L'eau affleure les pieds du banc du belvédère - code laisse : 3**GÉNÉRAL****Code :** 24GAD\_DDT24\_R\_142\_1**Date de mise à jour :****Auteur :** SPC GAD
