Commune : **LAMBALLE-ARMOR** | Rivière : **Le Gouessant**

**Maison au 26 rue Saint-Lazare**

Unité de gestion : Vilaine-Côtiers Bretons  
 Code : SPC\_22093\_022      Date de mise à jour : 28/06/2024  
 Auteur : SPC VCB

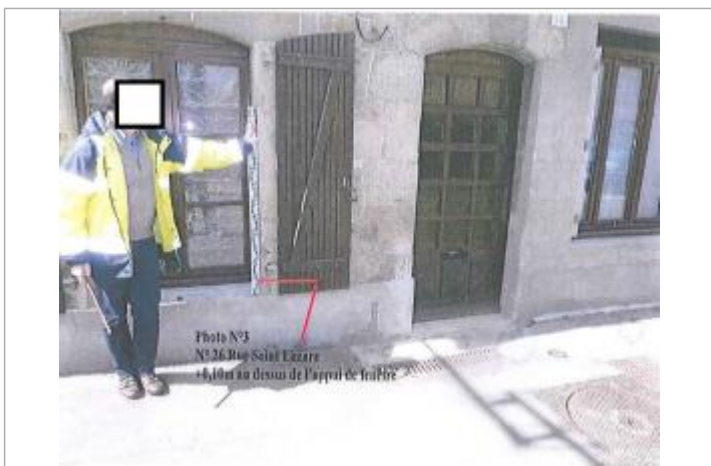
Photo N°3  
 N°26 Rue Saint-Lazare  
 +1,10m au dessus de l'appui de fenêtre

Fenêtre de la maison au 26 rue Saint-Lazare

Description référence du repère : Niveau de l'inondation 10cm au-dessus de l'appui de fenêtre de la maison au 26 rue Saint-Lazare  
 Différence entre le niveau d'eau et la référence (en m) : 0.100 m
