Commune : **LAMBALLE-ARMOR**Rivière : **Le Gouessant****Maison au 26 rue Saint-Lazare****1** Repère(s) sur le site**GÉNÉRAL**

Code : SPC\_22093\_022

**28 février 2010**Nature de l'inondation : **Débordement de cours d'eau**Altitude calculée de l'eau : **non déterminé**Nature du repère : **Laisse d'inondation****GÉNÉRAL**

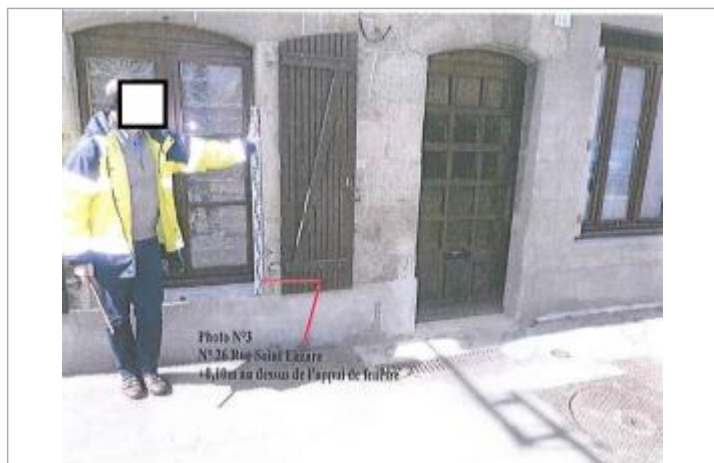
Description référence du repère : Niveau de l'inondation 10cm au-dessus de l'appui de fenêtre de la maison au 26 rue Saint-Lazare

Différence entre le niveau d'eau et la référence (en m) : 0.100 m

Photo N°3  
N°26 Rue Saint-Lazare  
+10cm au-dessus de l'appui de fenêtre
