Commune : **LAMBALLE-ARMOR** | Rivière : **Le Gouessant**

maison au 9 rue Saint-Lazare

Unité de gestion : Vilaine-Côtiers Bretons
 Code : SPC_22093_024 Date de mise à jour : 28/06/2024
 Auteur : SPC VCB

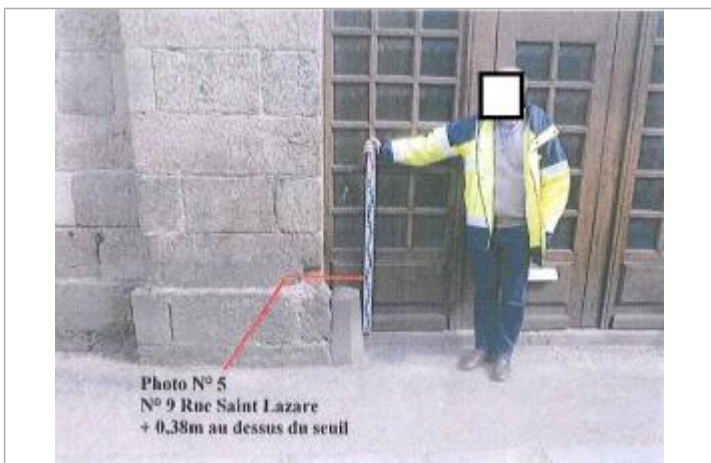
Photo N° 5
 N° 9 Rue Saint Lazare
 + 0,38m au dessus du seuil

Porte d'entrée de la maison au 9 rue Saint-Lazare

Maximum de l'inondation : Oui
 Visibilité : Non État du repère : Disparu
 Pérennité : Aucune Repère calculé : Non
 PHEC : Oui

Description référence du repère : Niveau de l'inondation au-dessus du seuil de la porte d'entrée au 9 rue Saint-Lazare
 Différence entre le niveau d'eau et la référence (en m) : 0.380 m
