Commune : **LAMBALLE-ARMOR**Rivière : **Le Gouessant****maison au 9 rue Saint-Lazare****1** Repère(s) sur le site**GÉNÉRAL**

Code : SPC\_22093\_024

maison au 9 rue Saint-Lazare

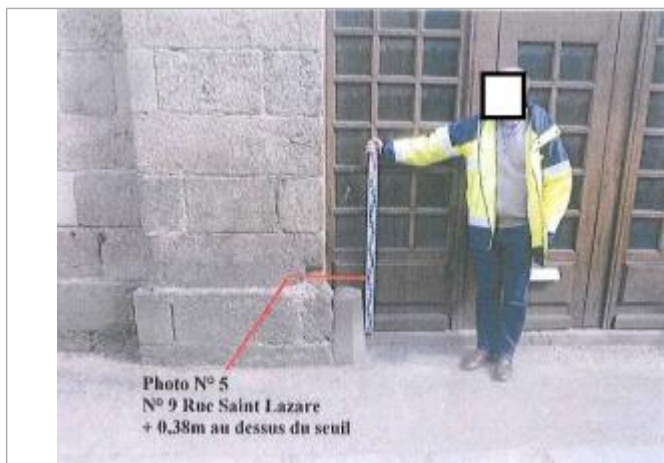
Photo N° 5  
N° 9 Rue Saint Lazare  
+ 0,38m au dessus du seuil

Porte d'entrée de la maison au 9 rue Saint-Lazare

Description référence du repère : Niveau de l'inondation au-dessus du seuil de la porte d'entrée au 9 rue Saint-Lazare

Différence entre le niveau d'eau et la référence (en m) : 0.380 m
