Commune : **LAMBALLE-ARMOR**

Rivière : **Le Gouessant**

## Centre technique municipal - vestiaires

Code : SPC\_22093\_026

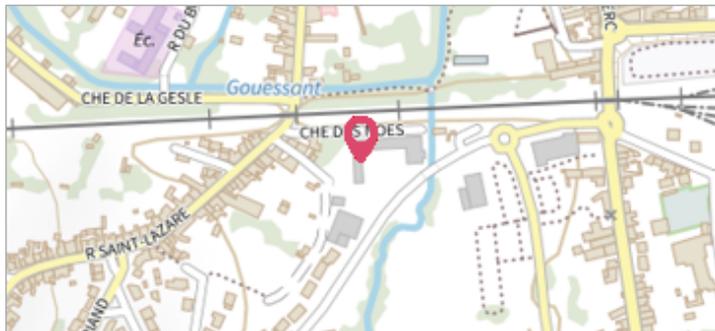
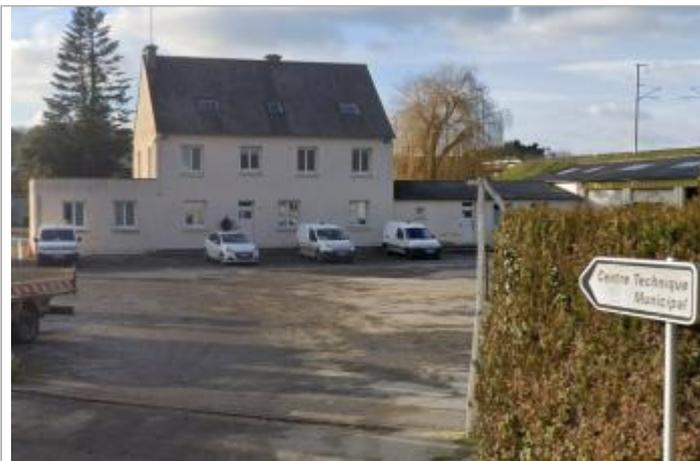
Centre technique municipal - vestiaires

Nature de l'inondation : **Débordement de cours d'eau**

Nature du repère : **Laisse d'inondation**

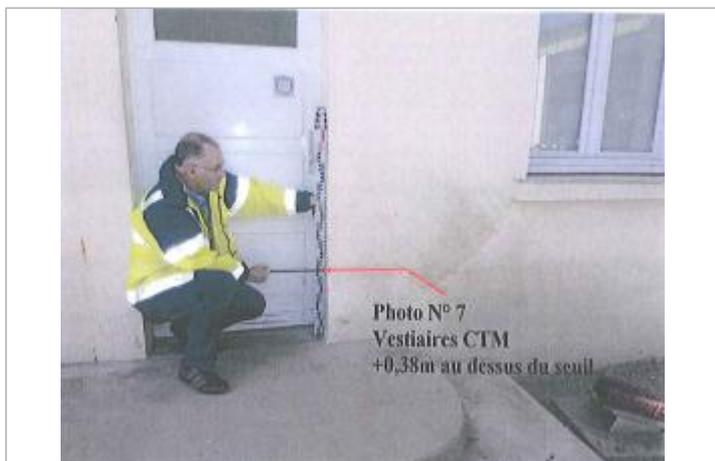
Photo N° 7  
Vestiaires CTM  
+0,38m au dessus du seuil

Description référence du repère : Centre technique municipal - niveau de l'inondation sur le seuil de la porte d'entrée des vestiaires

Différence entre le niveau d'eau et la référence (en m) : 0.380 m

Centre technique municipal - porte d'entrée des vestiaires
