Commune : LE MESNIL-EUDES

Rivière : La Touques

Pilier central de la pergola, 19 chemin du Lieu St Marc.

Unité de gestion : Seine aval-Côtiers Normands**Code :** WEB_S_202407013908 **Date de mise à jour :** 01/07/2024**Auteur :** SPC.SACN

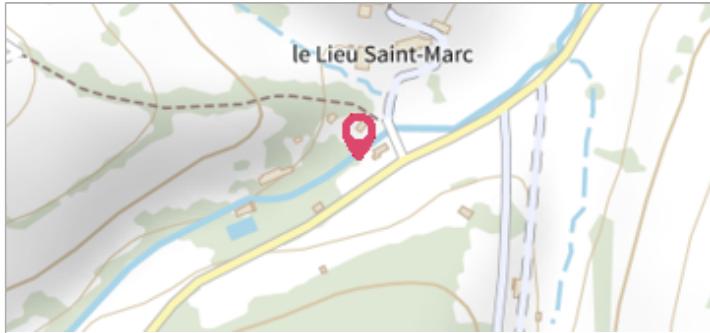
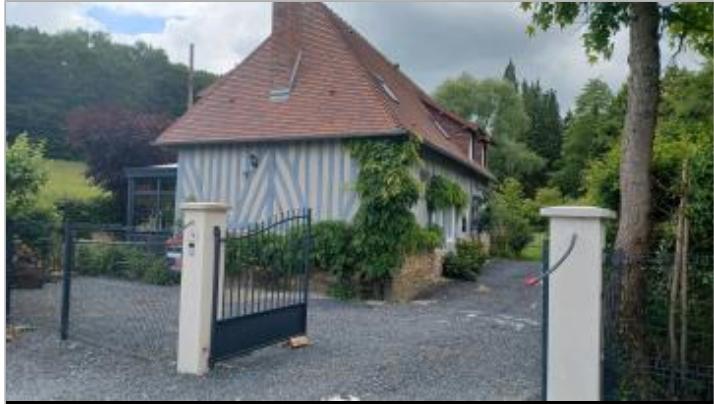
Commentaires : La pergola est au fond du jardin dans la prolongation de la maison en amont du cours d'eau.
 Le pilier est celui du milieu, la laisse est sur la face qui donne sur la maison.
 Le cours d'eau à l'origine de l'inondation est La Martinière.

Vue depuis le chemin du Lieu St Marc

Commentaires : Laisse de crue à 39 cm/sol de la terrasse.
