Commune : HAUTOT-SUR-SEINE

Rivière : La Seine

## Terrasse restaurant, 10 rue Saint Antonin.

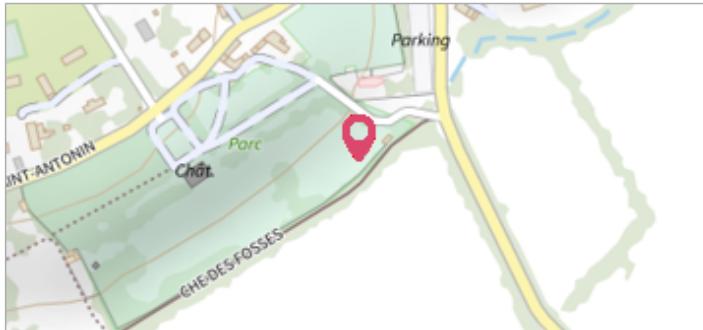
**Commentaires :** L'eau a atteint la terrasse en bois du restaurant.

Le site est sur le coté Ouest de la terrasse, à proximité du mur d'enceinte de la propriété, devant les terrains de pétanque.
