Commune : **BOUILLANTE****Route de Fromager (RN2)****1** Repère(s) sur le site**GÉNÉRAL**

**2 juillet 2024**Nature de l'inondation : **Submersion marine**Altitude calculée de l'eau : **2.95 m**Nature du repère : **Laisse d'inondation****GÉNÉRAL**

SOURCE DE REPÉRAGE : CAMPAGNE TERRAIN POST-INONDATION BÉRYL (02/07/2024) -

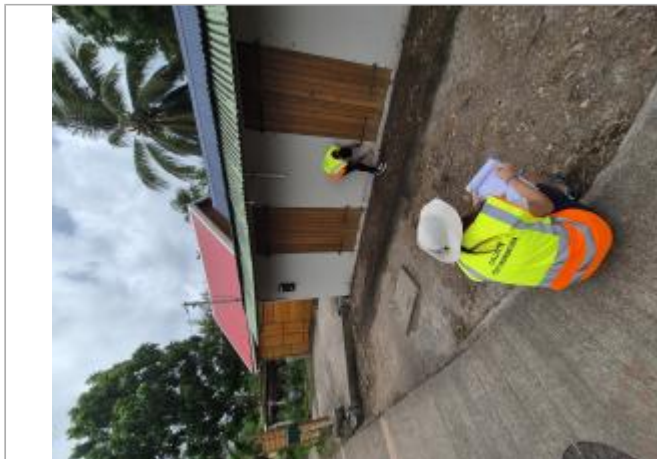
Vue d'ensemble, façade côté route

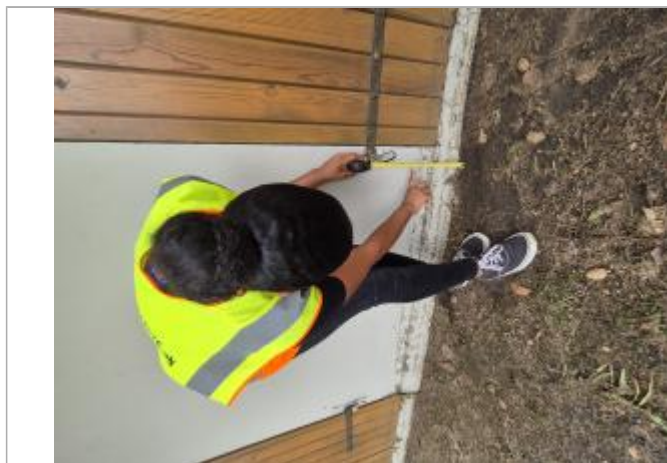
État du repère : Disparu

Dépôts de matières solides

Différence entre le niveau d'eau et la référence (en m) : 0.220 m

Altitude calculée de l'eau (en m) : 2.95 m
