Commune : BOUILLANTE

## Route de Fromager (RN2)

**GÉNÉRAL****Unité de gestion :** Guadeloupe**Code :** WEB\_S\_202407051149**Date de mise à jour :** 05/07/2024**Auteur :** DEAL971

**2 Juillet 2024**Nature de l'inondation : **Submersion marine**Altitude calculée de l'eau : **2.95 m**Nature du repère : **Laisse d'inondation****GÉNÉRAL****Code :** WEB\_R\_202407051329**Date de mise à jour :****Auteur :** DEAL971

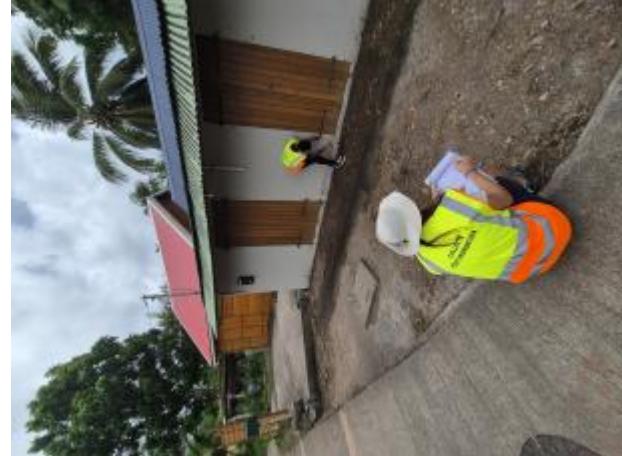
Vue d'ensemble, façade côté route
