Commune : **BOUILLANTE**

Route de Fromager (RN2) #3

Code : WEB_S_202407052429

Code : WEB_R_202407052845

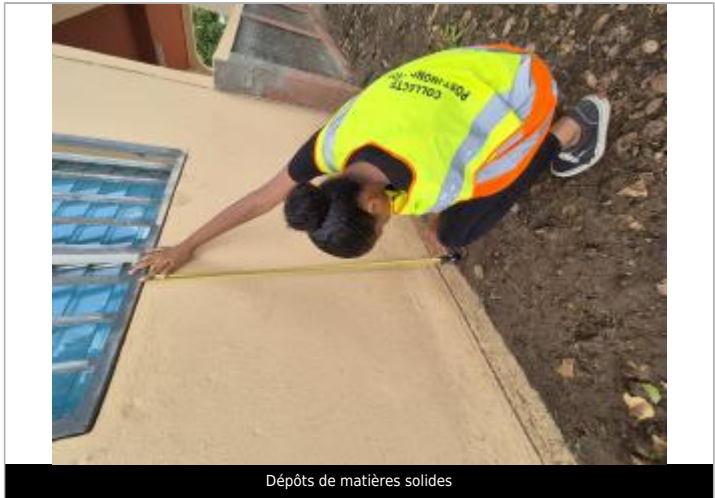
Nature de l'inondation : **Submersion marine**

Altitude calculée de l'eau : **2.578 m**

Nature du repère : **Laisse d'inondation**

État du repère : Disparu

Commentaires sur le nivellement : Mesure prise depuis le haut du mur, sous la fenêtre à barreaux. Hauteur relative mesurée après l'évènement. Nivellement réalisé en septembre 2024.

Description référence du repère : bas de l'encadrement de la fenêtre
