Commune : **BOUILLANTE****Route de Fromager (RN2) #4****1** Repère(s) sur le site**GÉNÉRAL**

Code : WEB_S_202407053049

**2 Juillet 2024**Nature de l'inondation : **Submersion marine**Altitude calculée de l'eau : **2.73 m**Nature du repère : **Laisse d'inondation****GÉNÉRAL**

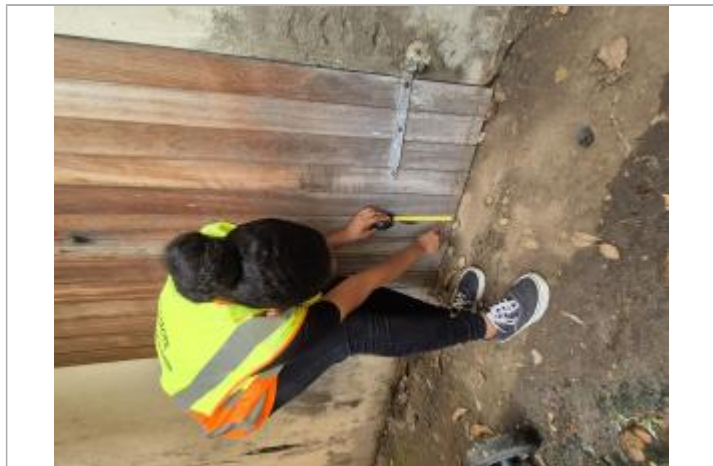
Dépôts de matières solides

Description référence du repère : sol - terre

Différence entre le niveau d'eau et la référence (en m) : 0.060 m

Altitude calculée de l'eau (en m) : 2.73
