Commune : **BOUILLANTE****Route de Fromager (RN2) #4****1** Repère(s) sur le site**GÉNÉRAL**

Code : WEB\_S\_202407053049

**2 juillet 2024**Nature de l'inondation : **Submersion marine**Altitude calculée de l'eau : **2.73 m**Nature du repère : **Laisse d'inondation****GÉNÉRAL**

**SOURCE DE REPÉRAGE : CAMPAGNE TERRAIN POST-INONDATION BÉRYL (02/07/2024) -**

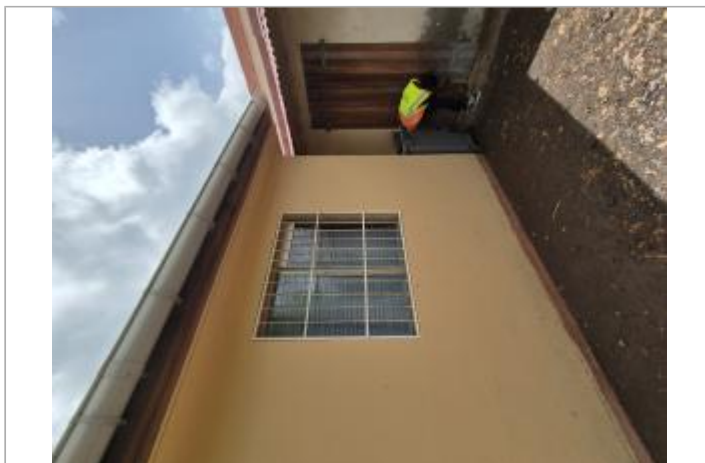
Vue d'ensemble - façade côté route

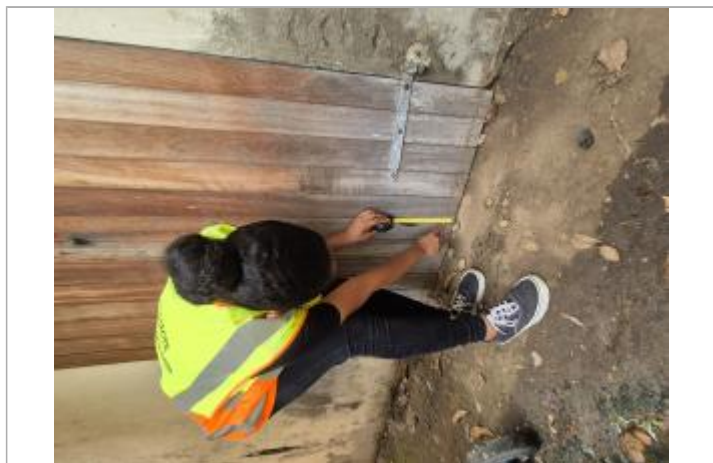
État du repère : Disparu

Dépôts de matières solides

Description référence du repère : sol - terre

Différence entre le niveau d'eau et la référence (en m) : 0.060 m

Altitude calculée de l'eau (en m) : 2.73
