Commune : BOUILLANTE

Route de Fromager (RN2) #6

GÉNÉRAL**Unité de gestion :** Guadeloupe**Code :** WEB_S_202407054440**Date de mise à jour :** 05/07/2024**Auteur :** DEAL971

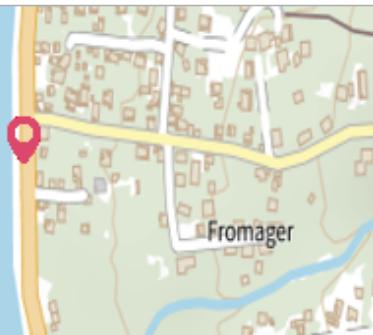
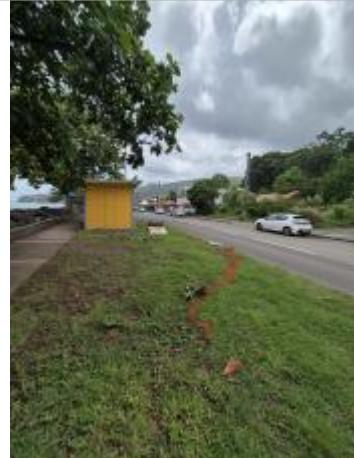
Emprise de la zone inondée

**2 Juillet 2024**Nature de l'inondation : **Submersion marine**Altitude calculée de l'eau : **3.231 m**Nature du repère : **Laisse d'inondation****GÉNÉRAL****Code :** WEB_R_202407054518**Date de mise à jour :****Auteur :** DEAL971

MARQUE**Maximum de l'inondation :** Oui**Visibilité :** Oui**État du repère :** Disparu**Pérennité :** Aucune**SOURCE DE REPÉRAGE : CAMPAGNE TERRAIN POST-INONDATION BÉRYL (02/07/2024) -****Type de repérage :** Campagne de terrain post-inondation
Organisme : DEAL Guadeloupe**NIVELLEMENT AEGIS - 28/09/2024****Méthode :** GPS**Commentaires sur le nivellage :** Matériels : GNSS TERIA - PYX**Référence nivélée :** Autre type de référence**Description référence du repère :** sol - espace vert**Système altimétrique :** IGN 1988 (Guadeloupe)**Altitude de la référence (en m) :** 3.231 m**Altitude calculée de l'eau (en m) :** 3.231 m
