Commune : **BASSE-TERRE**

Marche en bas du lycée Gerville Réache

1Repère(s) sur
le site**GÉNÉRAL****Unité de gestion :** Guadeloupe**Code :** WEB_S_202407053914**Date de mise à jour :** 05/07/2024**Auteur :** DEAL971

**2 Juillet 2024**Nature de l'inondation : **Submersion marine**Altitude calculée de l'eau : **4.028 m**Nature du repère : **Laisse d'inondation****GÉNÉRAL****Code :** WEB_R_202407054106**Date de mise à jour :****Auteur :** DEAL971

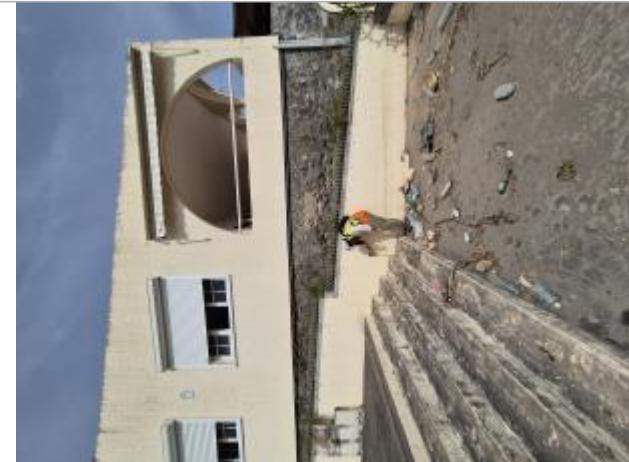
Vue d'ensemble

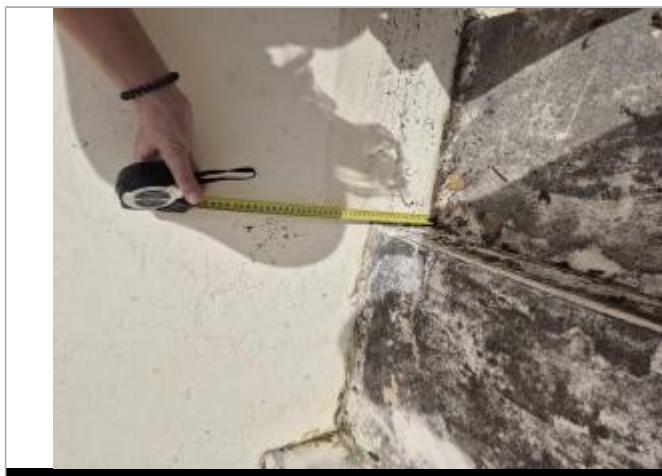
Référence nivellée : Autre type de référence**Description référence du repère :** sol de la première marche de l'escalier**Système altimétrique :** IGN 1988 (Guadeloupe)**Altitude de la référence (en m) :** 3.908 m**Différence entre le niveau d'eau et la référence (en m) :** 0.120 m**Altitude calculée de l'eau (en m) :** 4.028 m

Dépôts de matières solides
