Commune : **VIMOUTIERS**Rivière : **La Vie****Mur du hall d'entrée extérieur, 15 rue des Prés Gateaux.****Commentaires :** Le mur est sur la droite du hall (en faisant face à l'immeuble), à proximité immédiate d'un boîtier électrique.**1** Repère(s) sur le site**GÉNÉRAL****Unité de gestion :** Seine aval-Côtiers Normands**Code :** WEB_S_202407084554**Date de mise à jour :** 08/07/2024**Auteur :** SPC.SACN

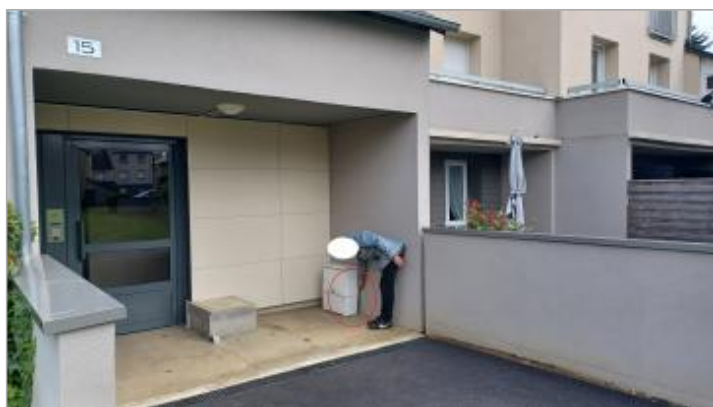
**2 mai 2024**Nature de l'inondation : **Débordement de cours d'eau**Altitude calculée de l'eau : **99.775 m**Nature du repère : **Laisse d'inondation****Commentaires :** Laisse de crue à 17.5 cm/sol**GÉNÉRAL****Code :** WEB_R_202407084814**Date de mise à jour :****Auteur :** SPC.SACN

Laisse de crue à 17.5 cm/sol
