Commune : **VIMOUTIERS**Rivière : **La Vie**

## Tuyau d'arrivée d'eau, Route de La Ribaudiére.

**GÉNÉRAL****Unité de gestion :** Seine aval-Côtiers Normands**Code :** WEB\_S\_202407154638**Date de mise à jour :** 15/07/2024**Auteur :** SPC.SACN

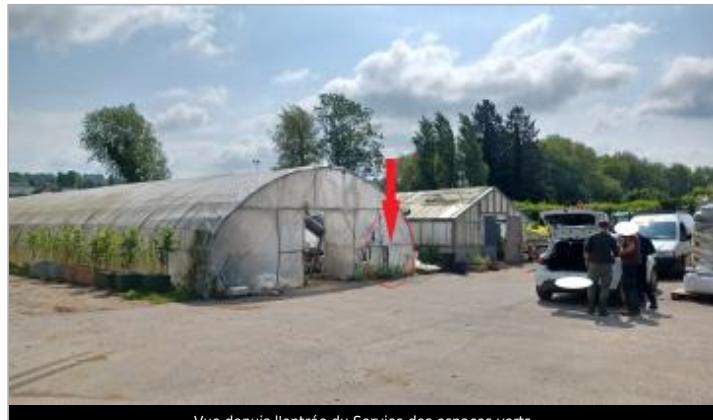
**Commentaires :** Le tuyau couplé à un clapet est situé devant la 1 ère serre en face de l'entrée.**1**

Vue depuis l'entrée du Service des espaces verts

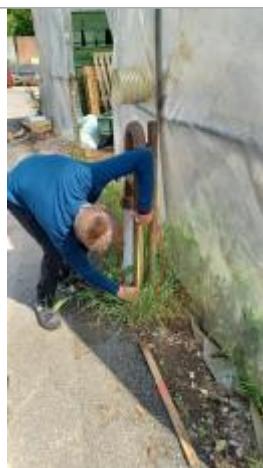
Laisse de crue à 52 cm/sol

**MARQUE****Maximum de l'inondation :** Oui**Visibilité :** Oui**État du repère :** Mauvais**Pérennité :** Aucune**Repère calculé :** Non**PHEC :** Non**SOURCE DE REPÉRAGE : VISITE DE TERRAIN SPC SACN - 11/03/2020****Type de repérage :** Campagne de terrain post-inondation
