Commune : **VIMOUTIERS**Rivière : **La Vie**

## Gouttière, 5 avenue Général De Gaulle

**2 Mai 2024**Nature de l'inondation : **Débordement de cours d'eau**Nature du repère : **Laisse d'inondation****Commentaires :** Laisse de crue à 31 cm/sol

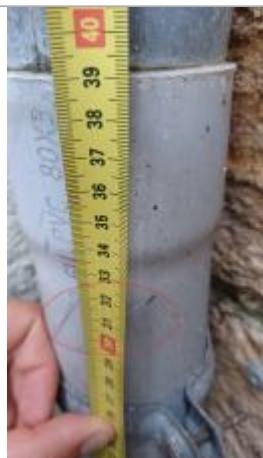
**Commentaires :** La gouttière est sur un bâtiment "Le Longchamps" de la Maison Familiale Rurale.  
 Le bâtiment est en face l'accueil de l'école, il est en pierres jaunes.  
 La gouttière est sur la gauche de l'entrée du bâtiment (en lui faisant face)

Laisse de crue à 31 cm/sol

**Maximum de l'inondation :** Oui**Visibilité :** Non**État du repère :** Mauvais**Pérennité :** Aucune**Repère calculé :** Non**PHEC :** Non**SOURCE DE REPÉRAGE : VISITE DE TERRAIN SPC SACN - 11/03/2020****Type de repérage :** Campagne de terrain post-inondation  
**Organisme :** SPC Seine aval - Côtiers normands
