Commune : **VIMOUTIERS**Rivière : **La Vie****Gouttière, 5 avenue Général De Gaulle**

1 Repère(s) sur le site**GÉNÉRAL****Unité de gestion :** Seine aval-Côtiers Normands**Code :** WEB_S_202407153214 **Date de mise à jour :** 15/07/2024**Auteur :** SPC.SACN

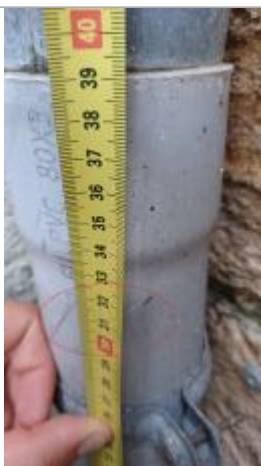
Commentaires : La gouttière est sur un bâtiment "Le Longchamps" de la Maison Familiale Rurale.
Le bâtiment est en face l'accueil de l'école, il est en pierres jaunes.
La gouttière est sur la gauche de l'entrée du bâtiment (en lui faisant face)

**2 mai 2024**Nature de l'inondation : **Débordement de cours d'eau**Nature du repère : **Laisse d'inondation****Commentaires :** Laisse de crue à 31 cm/sol**GÉNÉRAL****Code :** WEB_R_202407153525**Date de mise à jour :****Auteur :** SPC.SACN

Laisse de crue à 31 cm/sol
