Commune : **VIMOUTIERS**Rivière : **La Vie****Gouttière, 5 avenue Général De Gaulle**

**1** Repère(s) sur le site**GÉNÉRAL****Unité de gestion :** Seine aval-Côtiers Normands**Code :** WEB\_S\_202407153214 **Date de mise à jour :** 15/07/2024**Auteur :** SPC.SACN

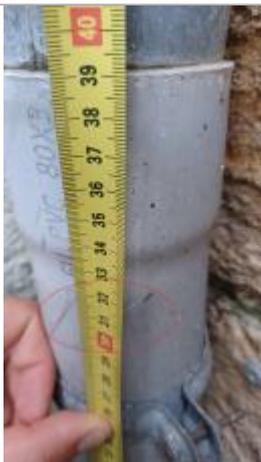
**2 Mai 2024**Nature de l'inondation : **Débordement de cours d'eau**Nature du repère : **Laisse d'inondation****Commentaires :** Laisse de crue à 31 cm/sol**GÉNÉRAL****Code :** WEB\_R\_202407153525**Date de mise à jour :****Auteur :** SPC.SACN

**MARQUE****Maximum de l'inondation :** Oui**Visibilité :** Non**État du repère :** Mauvais**Pérennité :** Aucune**Repère calculé :** Non**PHEC :** Non**SOURCE DE REPÉRAGE :** VISITE DE TERRAIN SPC SACN - 11/03/2020**Type de repérage :** Campagne de terrain post-inondation**Organisme :** SPC Seine aval - Côtiers normands

Laisse de crue à 31 cm/sol
