Commune : **MASLACQ**Rivière : **Le Gave de Pau****À 25m de la rive et d'une station de pompage****1** Repère(s) sur le site**GÉNÉRAL****Unité de gestion :** Gironde-Adour-Dordogne**Code :** 24GAD_64_S_1**Date de mise à jour :** 17/07/2024**Auteur :** SPC GAD

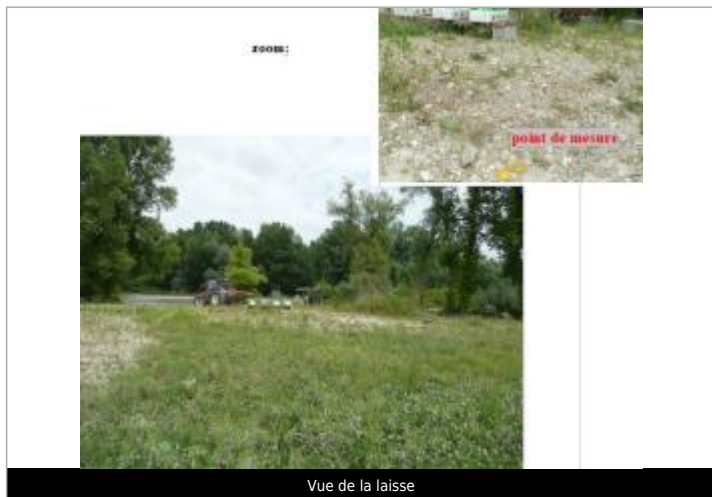
**19 juin 2013**Altitude calculée de l'eau : **75.93 m**Nature de l'inondation : **Débordement de cours d'eau**Nature du repère : **Laisse d'inondation****Commentaires :** Source : MARONNA 2013 - Code repère : MAS3 - Sur un monticule de terre la crue a déposé une trace de boue. La limite de celle-ci a été marqué avec de la peinture orange sur deux cailloux enfoncés dans la terre (= point de mesure)**GÉNÉRAL****Code :** 24GAD_64_R_1_1**Date de mise à jour :****Auteur :** SPC GAD

Vue de la laisse
