Commune : **MASLACQ**Rivière : **Le Gave de Pau****À 25m de la rive et d'une station de pompage****1** Repère(s) sur le site**GÉNÉRAL****Unité de gestion :** Gironde-Adour-Dordogne**Code :** 24GAD_64_S_1**Date de mise à jour :** 17/07/2024**Auteur :** SPC GAD

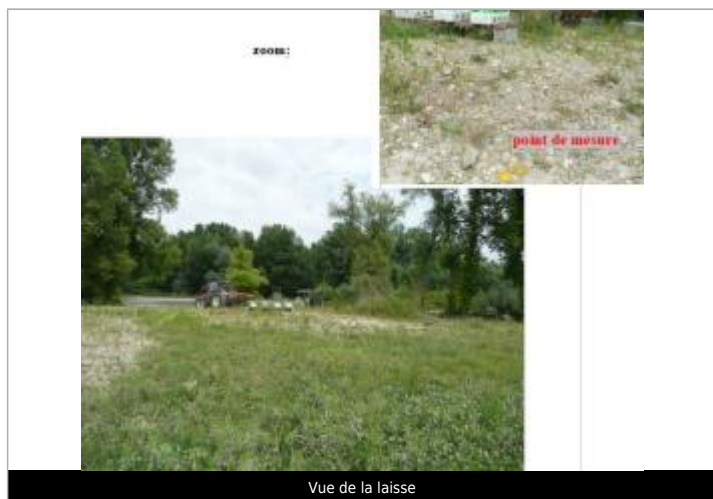
**19 juin 2013**Nature de l'inondation : **Débordement de cours d'eau**Altitude calculée de l'eau : **75.93 m**Nature du repère : **Laisse d'inondation****Commentaires :** Source : MARONNA 2013 - Code repère : MAS3 - Sur un monticule de terre la crue a déposé une trace de boue. La limite de celle-ci a été marqué avec de la peinture orange sur deux cailloux enfoncés dans la terre (= point de mesure)**GÉNÉRAL****Code :** 24GAD_64_R_1_1**Date de mise à jour :****Auteur :** SPC GAD

Vue de la laisse
