Commune : **LAHONTAN** | Rivière : **Le Gave de Pau**

**Cabanon #1**

**Unité de gestion :** Gironde-Adour-Dordogne  
**Code :** 24GAD\_64\_S\_22      **Date de mise à jour :** 17/07/2024  
**Auteur :** SPC GAD

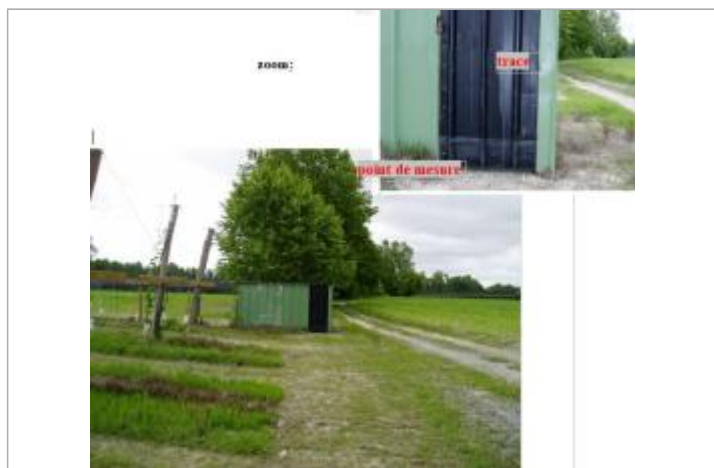
**Commentaires :** Source : MARONNA 2013 - Code repère : LAH4 - Sur la face aval du cabanon la crue a laissé une trace nette. Elle est à 0.28m du sol et à 22cm au dessus du bord inférieur de la porte (= point de mesure)

Vue de la laisse
