Commune : **LABATUT**Rivière : **Le Gave de Pau****D 22 face aval du pont sur le ruisseau de Lacau****1** Repère(s) sur le site**GÉNÉRAL**

Code : 24GAD_64_S_34

Code : 24GAD_64_R_34_1

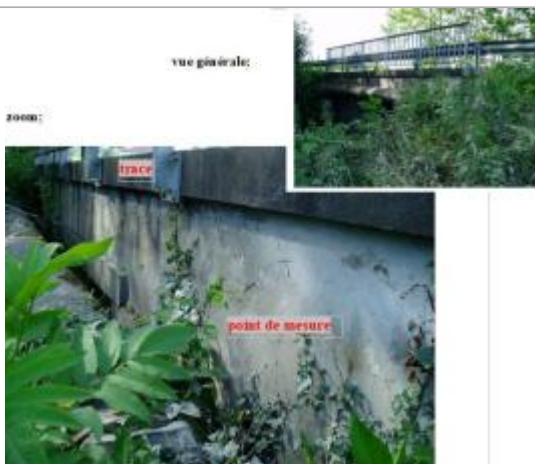
**19 juin 2013**Altitude calculée de l'eau : **11.07 m**Nature de l'inondation : **Débordement de cours d'eau**Nature du repère : **Laisse d'inondation****Commentaires** : Source : MARONNA 2013 - Code repère : LAB7 - la crue a laissé une trace de boue nette. Elle est à 35cm en dessous du rebord (= point de mesure)**GÉNÉRAL**

Vue de la laisse
