Commune : **ARGAGNON**Rivière : **Le Gave de Pau****Entre l'a 64 et la d 275****1**Repère(s) sur
le site**GÉNÉRAL****Unité de gestion :** Gironde-Adour-Dordogne**Code :** 24GAD_64_S_38**Date de mise à jour :** 17/07/2024**Auteur :** SPC GAD

GÉNÉRAL**Code :** 24GAD_64_R_38_1**Date de mise à jour :****Auteur :** SPC GAD

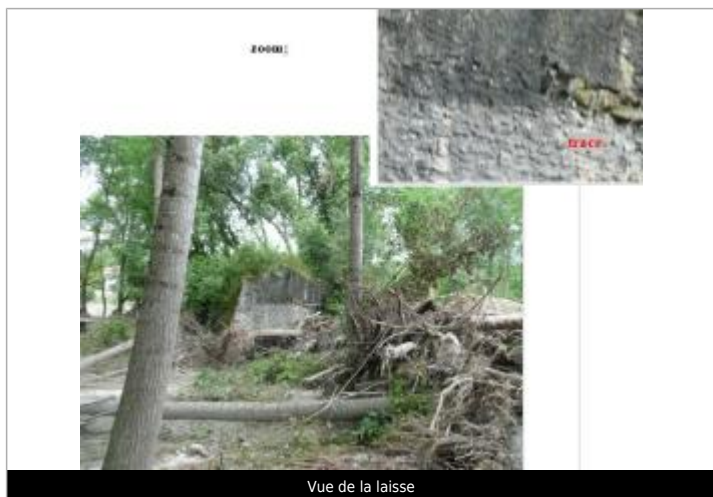
**19 Juin 2013**Altitude calculée de l'eau : **71.75 m**Nature de l'inondation : **Débordement de cours d'eau**Nature du repère : **Laisse d'inondation**

Commentaires : Source : MARONNA 2013 - Code repère : ARG1 - Sur le mur la crue a laissé une trace d'humidité relativement homogène. En raison de l'inaccessibilité du mur, aucun marquage n'a pu être effectué. Néanmoins, grâce au zoom, le niveau atteint par la crue peut être reconstitué pour des besoins d
