Commune : **ORTHEZ** | Rivière : **Le Gave de Pau**

**Piscine**

Unité de gestion : Gironde-Adour-Dordogne  
 Code : 24GAD\_64\_S\_77 Date de mise à jour : 17/07/2024  
 Auteur : SPC GAD

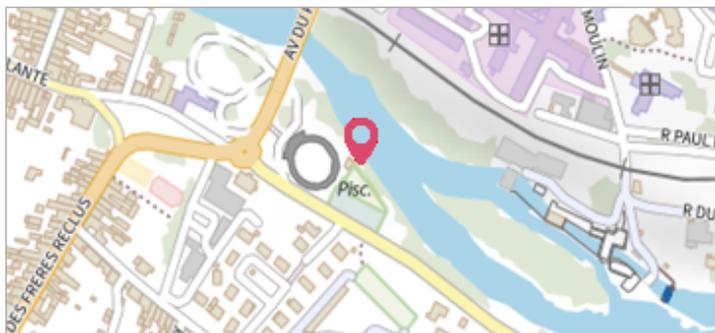
Commentaires : Source : MARONNA 2013 - Code repère : ORT9 - Sur le mur de la piscine la crue a laissé une trace nette. Elle est à 0.50m du sol et à 1.51m en dessous du dallage de la piscine (= point de mesure)
