Commune : **RAMOUS**Rivière : **Le Gave de Pau****Plantation de kiwis à 300m du village****1** Repère(s) sur le site**GÉNÉRAL****Unité de gestion :** Gironde-Adour-Dordogne**Code :** 24GAD_64_S_79**Date de mise à jour :** 17/07/2024**Auteur :** SPC GAD

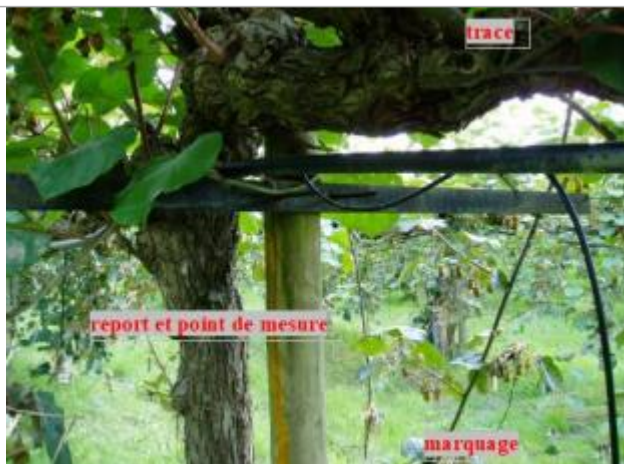
**19 juin 2013**Altitude calculée de l'eau : **28.85 m**Nature de l'inondation : **Débordement de cours d'eau**Nature du repère : **Laisse d'inondation****Commentaires :** Source : MARONNA 2013 - Code repère : RAM4 - trace de boue nette sur un tuyau d'irrigation. Le report in visu de cette trace vers la barre de fer transversale situé à sa gauche, la place à 2cm au dessus du bord inférieur de cette barre. Le poteau qui porte cette barre de fer a été marqué ave**GÉNÉRAL****Code :** 24GAD_64_R_79_1**Date de mise à jour :****Auteur :** SPC GAD

Vue de la laisse
