Commune : **HASTINGUES****Port #1**Rivière : **Le Gave de Pau****1** Repère(s) sur le site**GÉNÉRAL****Unité de gestion :** Gironde-Adour-Dordogne**Code :** 24GAD_64_S_84**Date de mise à jour :** 17/07/2024**Auteur :** SPC GAD

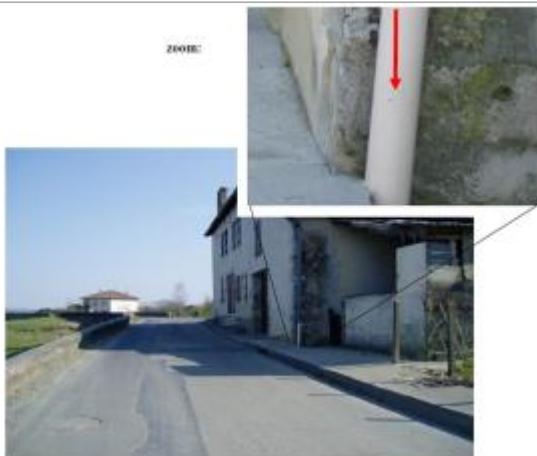
Vue de la laisse

**12 Février 2009****Nature de l'inondation :** Débordement de cours d'eau**Altitude calculée de l'eau :** **4.47 m****Nature du repère :** Laisse d'inondation**Commentaires :** Source : MARONNA 2009 - Code repère : HAS2 - Sur le tuyau, la crue a laissé une trace nette (flèche rouge), difficilement visible sur la photographie. Côté gauche du tuyau, elle est à 0.21m du sol.**GÉNÉRAL****Code :** 24GAD_64_R_84_1**Date de mise à jour :****Auteur :** SPC GAD
