Commune : SAINT-CRICQ-DU-GAVE

Rivière : Le Gave de Pau

**Station de pompage à 300m en amont de Balade****1** Repère(s) sur le site**GÉNÉRAL****Unité de gestion :** Gironde-Adour-Dordogne**Code :** 24GAD\_64\_S\_100**Date de mise à jour :** 17/07/2024**Auteur :** SPC GAD

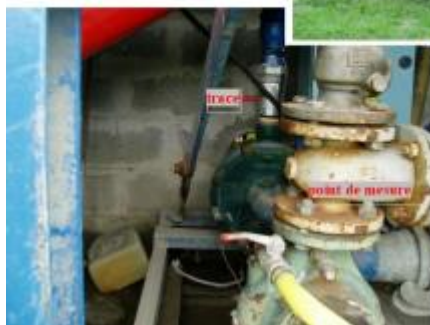
**19 juin 2013**Altitude calculée de l'eau : **10.01 m**Nature de l'inondation : **Débordement de cours d'eau**Nature du repère : **Laisse d'inondation****Commentaires :** Source : MARONNA 2013 - Code repère : STC7 - Sur le moteur la crue a laissé une trace nette. Elle est à 0.49m du sol et à 3m en dessous de l'encadré de l'inscription "Caprari" (= point de mesure).**GÉNÉRAL****Code :** 24GAD\_64\_R\_100\_1**Date de mise à jour :****Auteur :** SPC GAD

Vue de la laisse
