Commune : **LAHONTAN**Rivière : **Le Gave de Pau****Station de pompage à 500m de Maisonnave****1** Repère(s) sur le site**GÉNÉRAL****Unité de gestion :** Gironde-Adour-Dordogne**Code :** 24GAD_64_S_103**Date de mise à jour :** 17/07/2024**Auteur :** SPC GAD

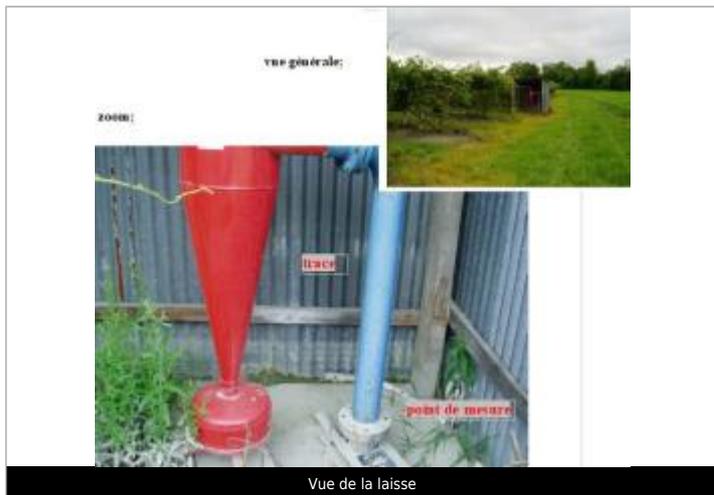
**19 Juin 2013**Altitude calculée de l'eau : **12.93 m**Nature de l'inondation : **Débordement de cours d'eau**Nature du repère : **Laisse d'inondation****Commentaires :** Source : MARONNA 2013 - Code repère : LAH11 - Sur la tôle ondulée la crue a laissé une trace nette. Elle est à 0.22m du sol et à 13cm en dessous de la planche en bois (= point de mesure)**GÉNÉRAL****Code :** 24GAD_64_R_103_1**Date de mise à jour :****Auteur :** SPC GAD

Vue de la laisse
