Commune : **LABATUT**Rivière : **Le Gave de Pau**

## D 22 face aval du pont sur le ruisseau de Lacau

**1** Repère(s) sur le site**GÉNÉRAL****Unité de gestion :** Gironde-Adour-Dordogne**Code :** 24GAD\_64\_S\_34**Date de mise à jour :** 17/07/2024**Auteur :** SPC GAD

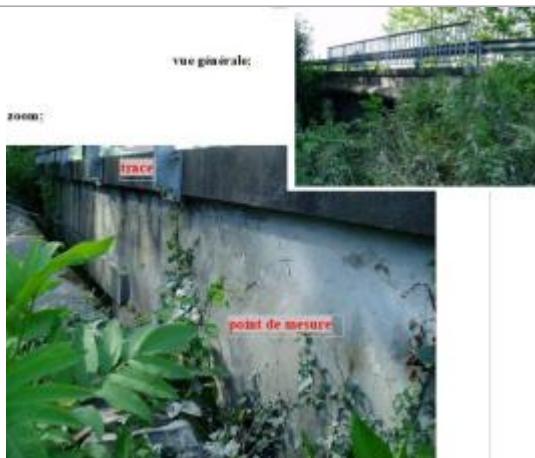
**19 Juin 2013****Nature de l'inondation :** Débordement de cours d'eau**Altitude calculée de l'eau :** **11.07 m****Nature du repère :** Laisse d'inondation**Commentaires :** Source : MARONNA 2013 - Code repère : LAB7 - la crue a laissé une trace de boue nette. Elle est à 35cm en dessous du rebord (= point de mesure)**GÉNÉRAL****Code :** 24GAD\_64\_R\_34\_1**Date de mise à jour :****Auteur :** SPC GAD

**MARQUE****Maximum de l'inondation :** Oui**Visibilité :** Non renseigné**État du repère :** Non renseigné**Pérennité :** Non renseigné**Repère calculé :** Non renseigné**PHEC :** Non renseigné
