Commune : **LABATUT**Rivière : **Le Gave de Pau****D 22 face aval du pont sur le ruisseau de Lacau****1** Repère(s) sur le site**GÉNÉRAL**

Unité de gestion : Gironde-Adour-Dordogne

Code : 24GAD_64_S_34

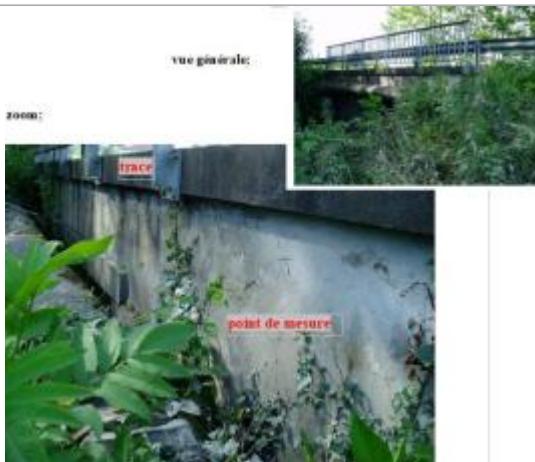
**19 juin 2013**Altitude calculée de l'eau : **11.07 m**Nature de l'inondation : **Débordement de cours d'eau**Nature du repère : **Laisse d'inondation****Commentaires** : Source : MARONNA 2013 - Code repère : LAB7 - la crue a laissé une trace de boue nette. Elle est à 35cm en dessous du rebord (= point de mesure)**GÉNÉRAL**

Vue de la laisse
