Commune : **ARGAGNON**Rivière : **Le Gave de Pau****Entre l'a 64 et la d 275****1** Repère(s) sur le site**GÉNÉRAL****Unité de gestion :** Gironde-Adour-Dordogne**Code :** 24GAD\_64\_S\_38**Date de mise à jour :** 17/07/2024**Auteur :** SPC GAD

**GÉNÉRAL****Code :** 24GAD\_64\_R\_38\_1**Date de mise à jour :****Auteur :** SPC GAD

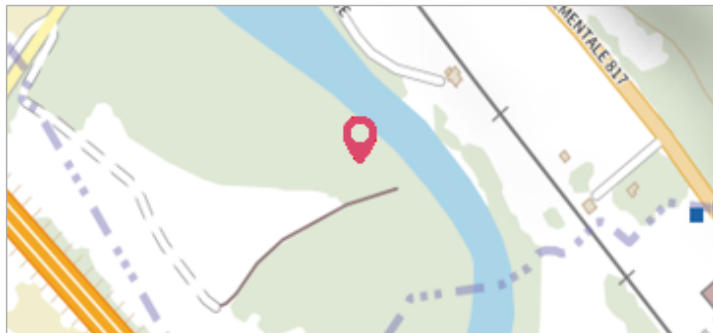
**19 juin 2013**Altitude calculée de l'eau : **71.75 m**Nature de l'inondation : **Débordement de cours d'eau**Nature du repère : **Laisse d'inondation**

**Commentaires :** Source : MARONNA 2013 - Code repère : ARG1 - Sur le mur la crue a laissé une trace d'humidité relativement homogène. En raison de l'inaccessibilité du mur, aucun marquage n'a pu être effectué. Néanmoins, grâce au zoom, le niveau atteint par la crue peut être reconstitué pour des besoins d
