Commune : URT

Rivière : L' Adour

Bâtisse au lieu dit Chaubadon, port d'Urt

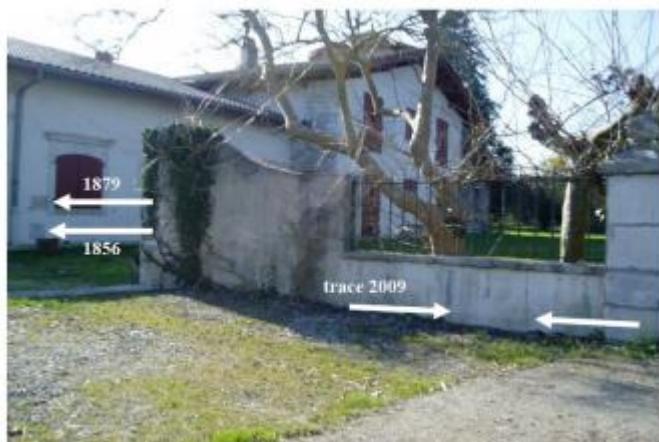
Nature de l'inondation : **Débordement de cours d'eau**Nature du repère : **Laisse d'inondation****Commentaires :** Source : MARONNA 2009 - Code repère : URT2 - la crue a laissé une trace nette mais difficilement visible sur la photographie, à 0.10m du sol -- 18/02/1879: 4.36m - 16/06/1856: 3.62m

Vue de la laisse
